GRUNNÁSTAND LÓÐAR

Alur álvinnsla

September 2020

VSÓ Ráðgjöf
Borgartúni 20, 105 Reykjavík

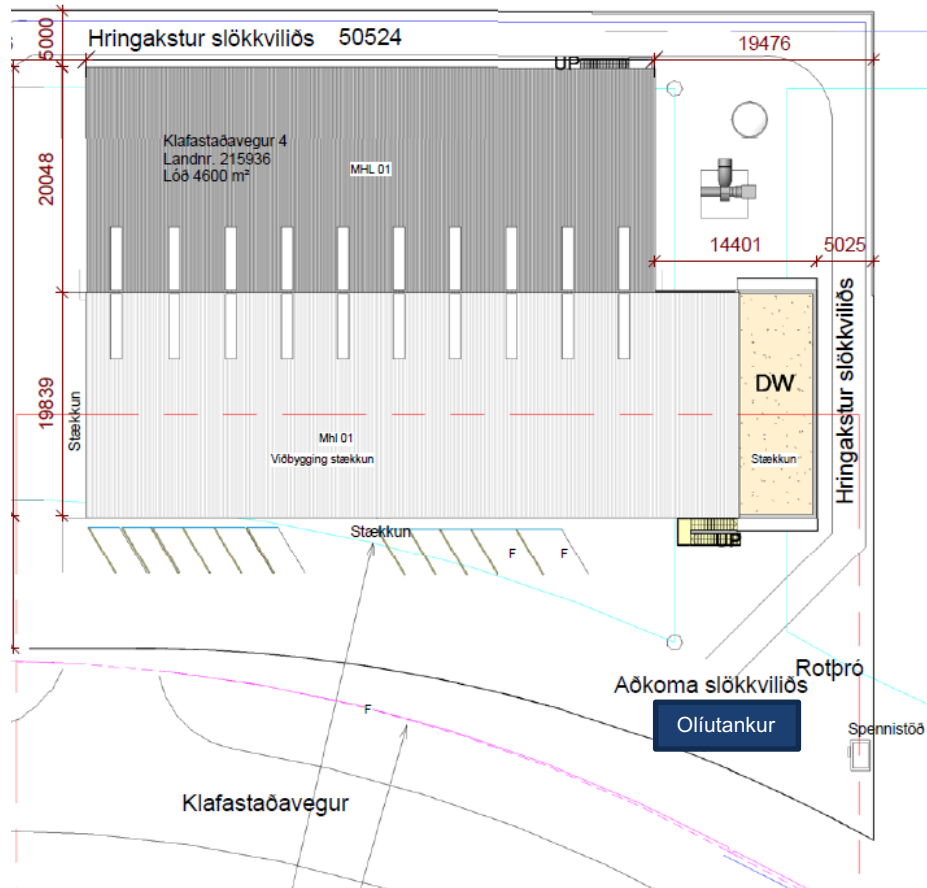
Mynd 1 Afstöðumynd lóðar Klafastaðarveg 4 (Byggingarnefndarteikning, Balsi 2015. Bætt hefur verið inn á mynd staðsetningu olíutanks.)

Afstöðumynd lóðar Klafastaðavegs 4 er sýnd á mynd 1. Teikningin er unnin árið 2015 vegna reisingar á viðbyggingu. Sú breyting hefur orðið frá þeim tíma að árið 2016 er skipt úr gasi yfir í olíu í framleiðsluferli fyrirtækisins. Settur var upp olíutankur á lóð framan við húsið eins og sýnt er á mynd 1.

Olíutankurinn er niðurgrafinn og tengdur í sand- og olíuskilju. Frágangur er samþykktur af opinberum aðilum. Tankurinn er í eigu olíufélags sem hefur eftirlit með honum. Olían er leidd með lögnum að framleiðslusvæði.

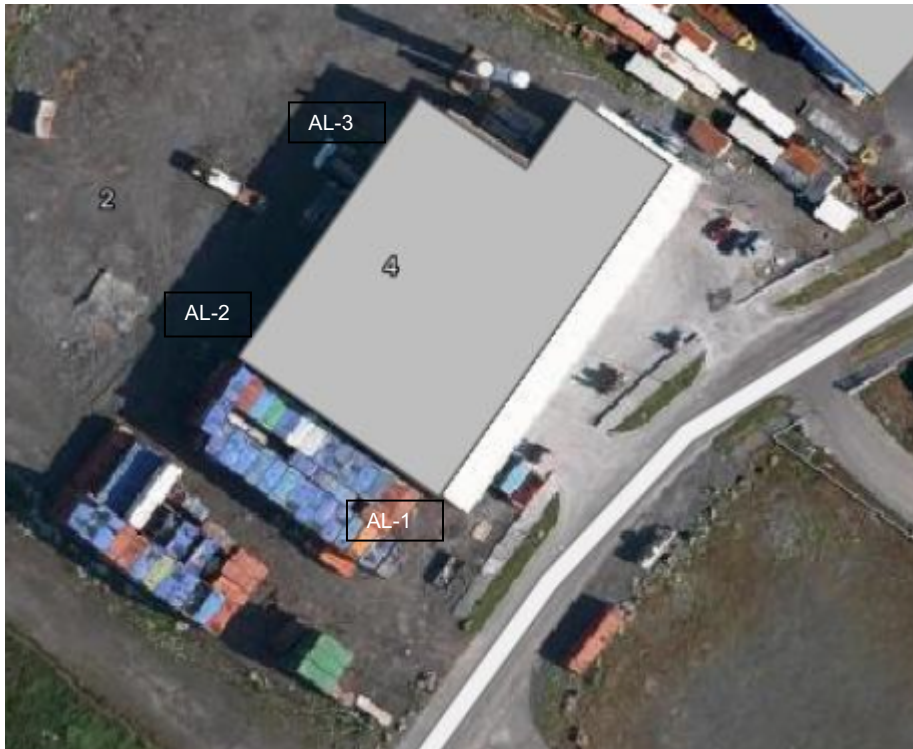
Í tengslum við gerð skýrslu um grunnástand lóðar voru teknar jarðvegsprufur fyrir mengunarmælingu. Mynd 6 sýnir sýnatökustaði (AL-1, AL-2 og AL-3).

Mynd 6 Yfirlitsmynd, sýni AL-1 og AL-2 verða tekin á lóðamörkum. AL-3 verður tekið nær húsinu þar sem oliutankur var staðsettur.

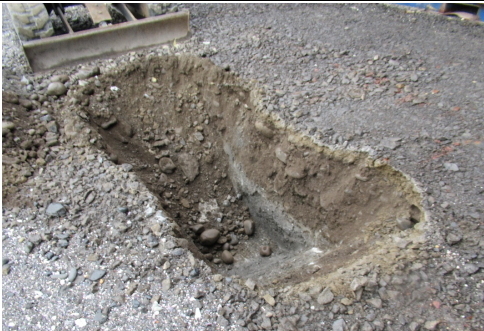
Númer sýnis	Hnit – Hnitakerfi ISN93	Dýpt sýnatöku [m]	Mynd af holu
AL-1	X: 365309,991055 Y:431094,687444	0,9

Myndir af sýnatökuholum er í viðauka þar sem staðsetning holu er gefin og dýpt holu. Jarðvegur var aðallega þjöppuð fín grús og ekkert vatn í holunum. Tekið var safnsýni með plastskeið frá yfirborði að botni holunnar. Sýni var sett í sýnatökupoka frá Eurofins og lokað strax með strappa.
