SÝNATÖKUSKÝRSLA

Staður eftirlits: Tjarnarland urðunarstaður
Dags. eftirlits: 7.8.2013
Tílefni eftirlits: Sýnataka
Heilbrigðisfulltrúi: Helga Hreinsdóttir
Eftirlit framkvæmt í viðurvist Freys Ævarssonar

Sýnatökustaður ofan við urðunarsvæðið, T1

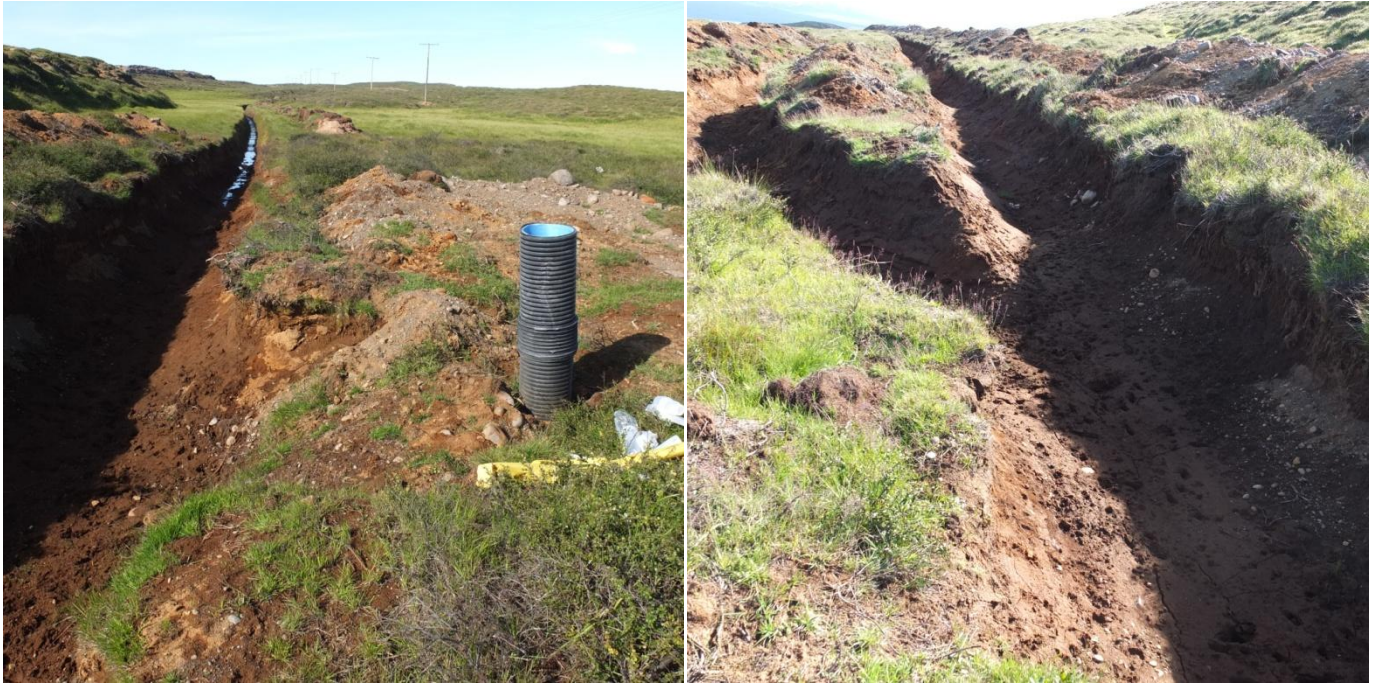
Opinn brunnur stendur í skurðbakka. Eins og sést á myndunum var vatn sýnilegt í skurðbotninum ofan við sýnatökurörið, en það vatn rann ekki. Í norður (niður) frá sýnatökustaðnum var ekkert vatn í skurðinum.

Frá yfirborði lands var um 1,45 m dýpi niður á vatn í sýnatökurörinu. Ekki er talið að mælanlegt rennsli sé í rörinu. Hitastig vatnsins var ca 12°C.

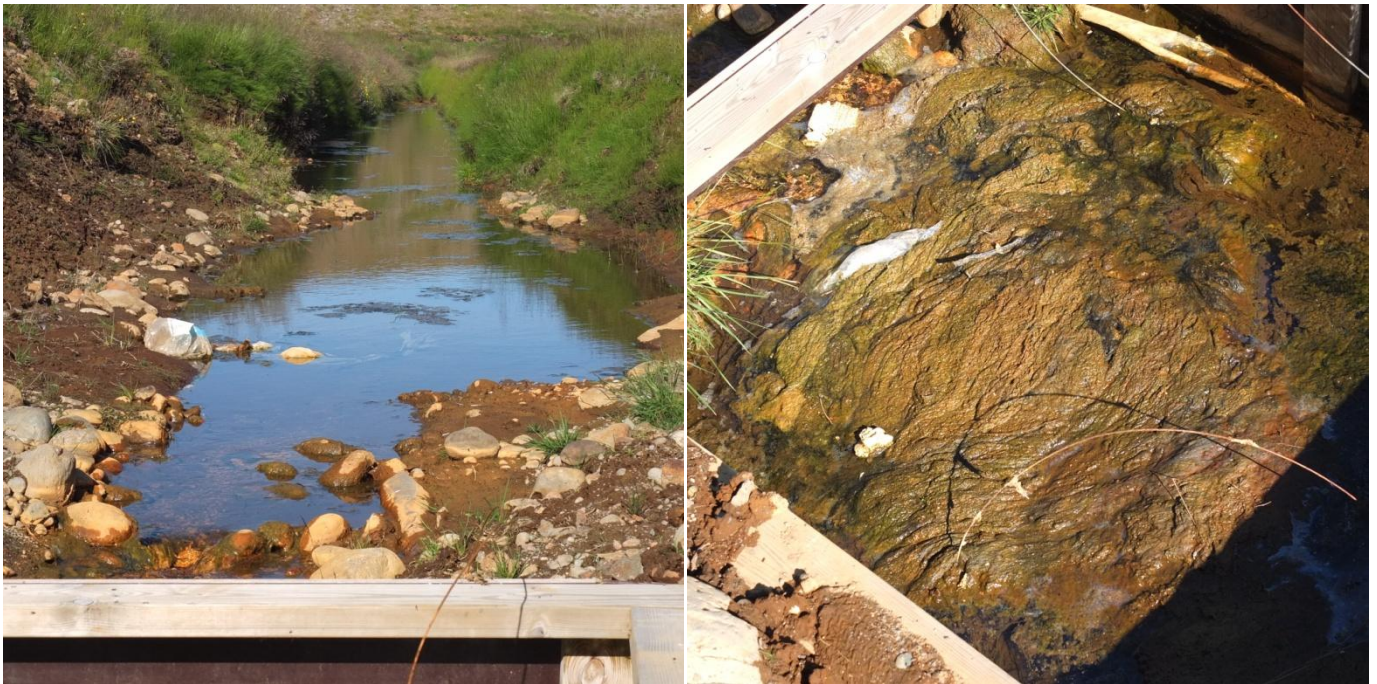
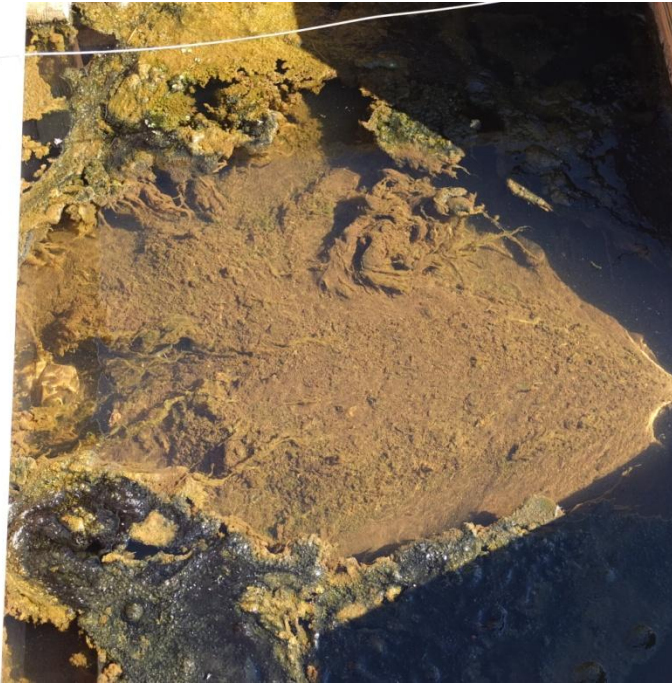
Sýnatökustaður neðan við urðunarstað, T2

Sýni voru tekin þar sem nánast tært vatn rennur út úr V-inu á neðstu mynd t.h. Hinar myndirnar sýna vatn ofan við „hreinsistokkinn“, í fyrsta hólfi hans og öðru, þ.e. áður en rennur í gegnum stokkinn. Mikill og þykkur gróður er í hólfunum og af og til þyrluðust upp gróður- eða þörungagagnir og runnu yfir V-ið.

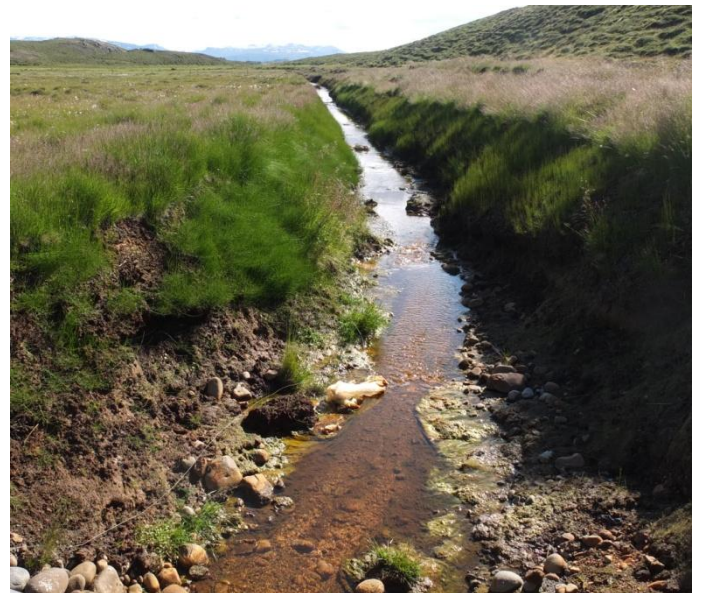
Skurður með rennsli í suður frá sýnatökustað T2.
