Grænt bókhald aflþynnuverksmiðju

Becromal Iceland ehf.

Skýrsla ársins 2017

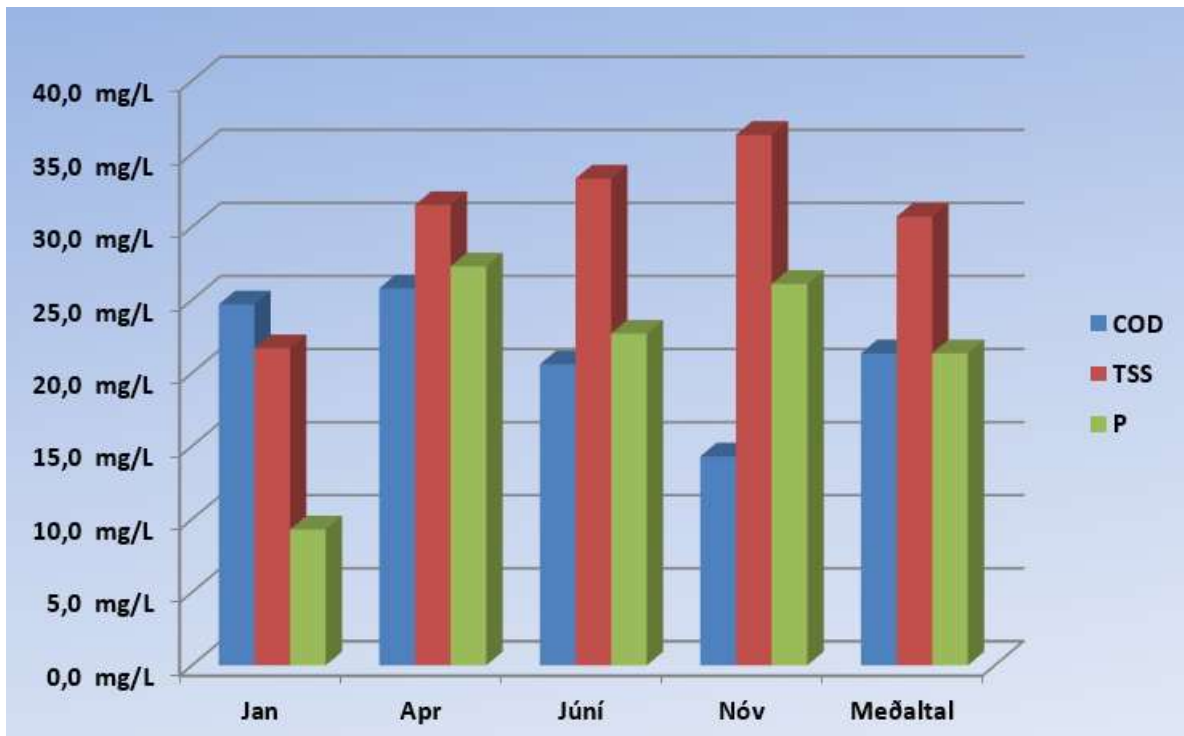
Mynd 7, COD, svifagnir og fosfór í frárennslisvatni 2017

Ársfjórðungs mælingar í frárennslisvatni árið 2017

Árlega eru gerðar mælingar á heildarfrárennslisvatni og afjónuðu skolvatni auk þess sem mælingar á vinnsluvatni eru gerðar ársfjórðungslega samkvæmt vöktunaráætlun umhverfisstjórnunarkerfisins, sbr. mynd 7.

<u>Vöktun frárennslis</u>	Hámarkslosun skv. starfsleyfi	Mælt meðalgildi árið 2015	Mælt meðalgildi árið 2016	Mælt meðalgildi árið 2017
COD	500 mg/l	25,4 mg/l	19,9 mg/l	21,4 mg/l
Svifagnir	220 mg/l	48,2 mg/l	47,5 mg/l	30,7 mg/l
Vöktun sýrustigs árið 2017	Meðal sólhrings sýrustig (pH) var innan starfsleyfismarka (6,5 – 9,5) allt árið 2017.
