Grænt bókhald 2014

Urðun í Stekkjarvík.

Norðurá bs., Stekkjarvík, 541 Blönduós

6.1 Skýrsla um söfnun hauggas – frá Eflu, verkfræðistofu

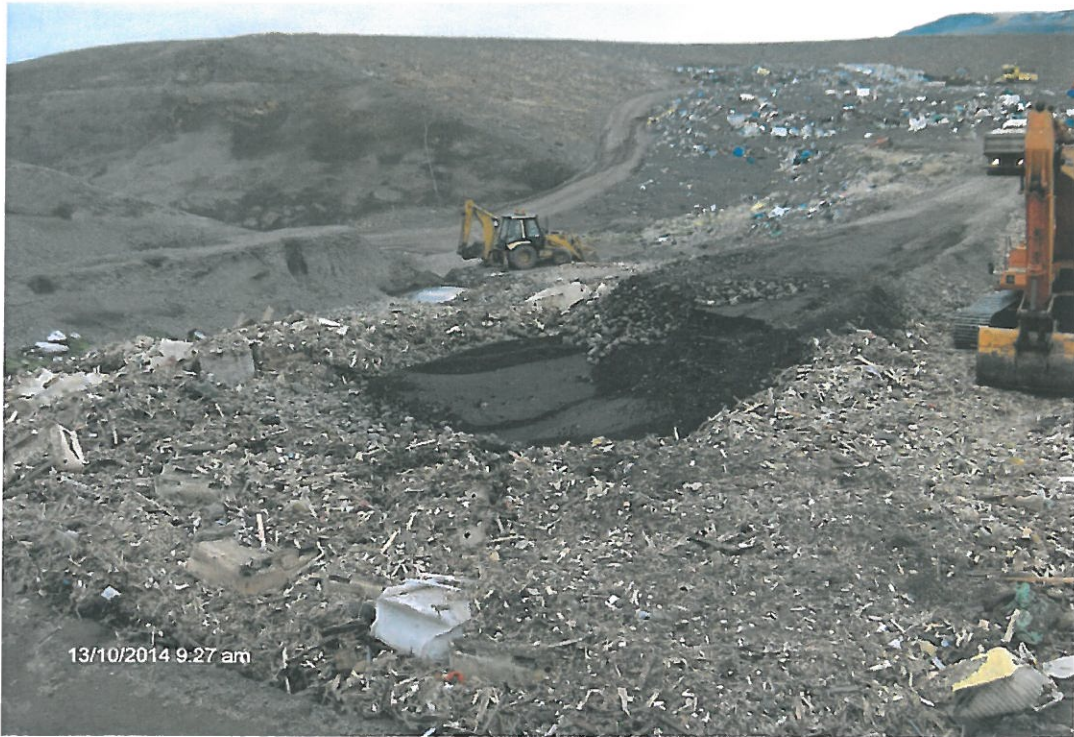
Sláturúrgangssvæði í forgrunni en urðunarhólfíð fær á myndinni.

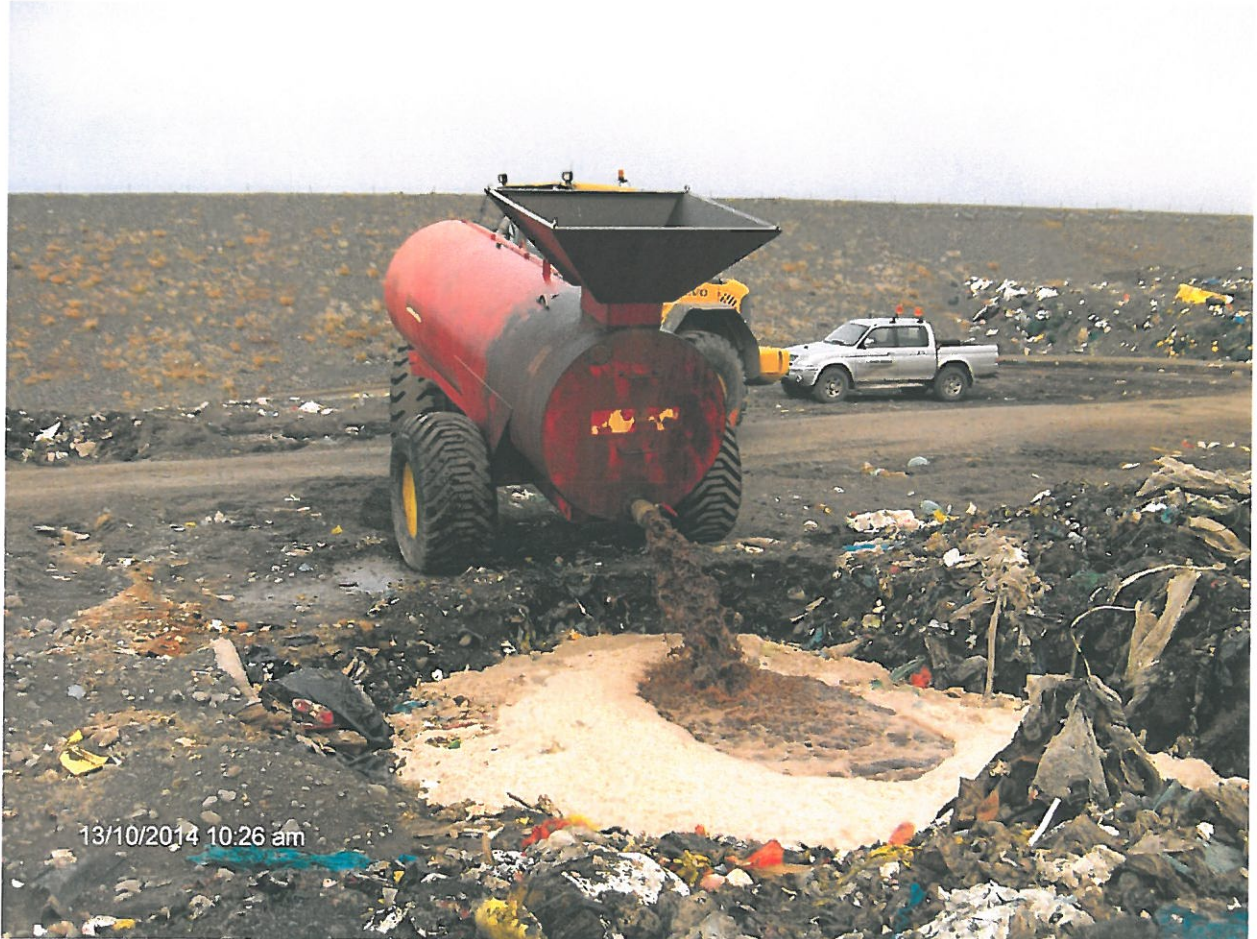
Gorvatn losað í sérstaka holu.

- Bættur var aðbúnaður starfsmanna við móttöku á asbesti og aukið við hlífðarbúnað til að vinna við förgun þess.
- Gerð var sérstök gorvatnshola sem tekur við vökva sem er af sláturúrgangi sem berst á svæðið.

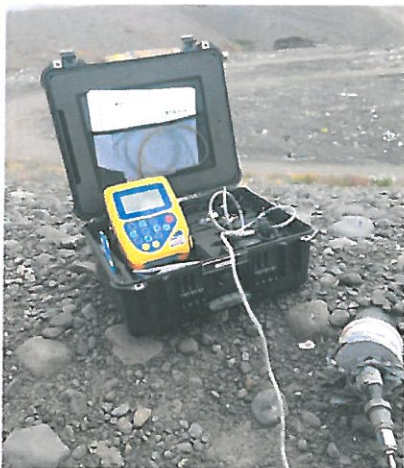
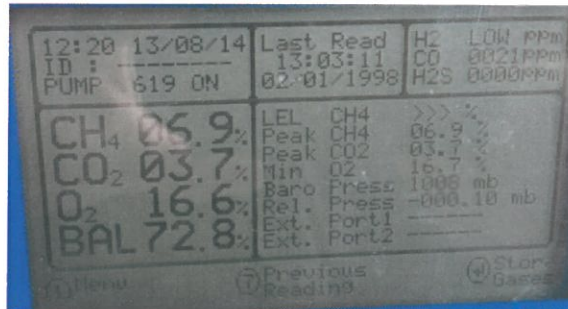
Mynd 2 (a) Gasmæling Stekkjarvík. (b) Gasmæling 1

Á urðunarstöðum skal vakta hauggas sbr. reglugerð nr. 738/2003 um urðun og skv. starfsleyfi. Urðunarstaðurinn í Stekkjarvík hefur innbyggð gasrör í hliðum sem liggja undir úrganginn sem kominn er í hólfíð og hefur gas greiða leið að rörunum. Mælistaður í gasrörunum er afmarkaður undir úrganginum með sérstökum tveim gúmílokum utan á 25 mm PE mæliróri sem þrætt er niður í gasrörin, sjá mynd að aftan.

Staðsetning röra sem mælt var í sjást á mynd 1 merkt G1, G2, G3, G4 og G5. Á mynd 2 sést eitt gasrör standa upp úr kanti urðunarhólfs og mælíbúnaður. Í töflu 1 sjást niðurstöður mælinga og á myndum 3 og 4 sjást mælingar á skjá. Hitastig var 7°C, heiðskýrt og vindur um 4 m/s úr norðri og loftþrýstingur á Blönduósi um 1015 hPa.

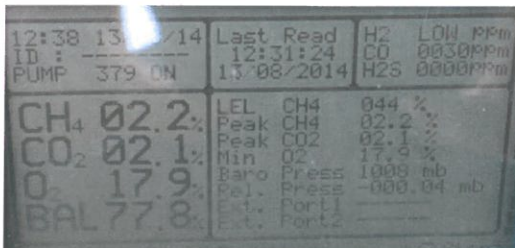
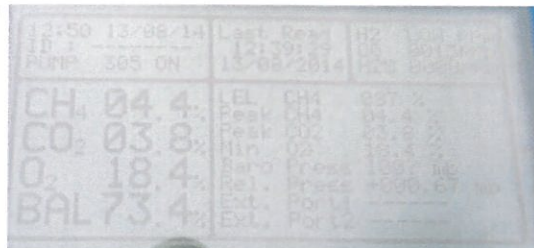
Mynd 3 (a) Gasmæling 2 (b) Gasmæling 3

Mælirör	Dags	Tími	CH4 %	CO2 %	O2 %	H2S ppm	H2 ppm	P mb
G1	13.8.2014	12:20	6,9	3,7	16,6	0	0	1008
G2	13.8.2014	12:38	2,2	2,1	17,9	0	0	1008
G3	13.8.2014	12:50	4,4	3,8	18,4	0	0	1007
G4	13.8.2014	12:59	11,8	5,0	18,1	0	0	1007
G5	13.8.2014	13:07	0,1	0,0	21,3	0	0	1007
