# Rosmhvalanes 2

## Áætlun um skipulag yfirlitsvöktunar

ÍSOR-2021/009

Mars 2021

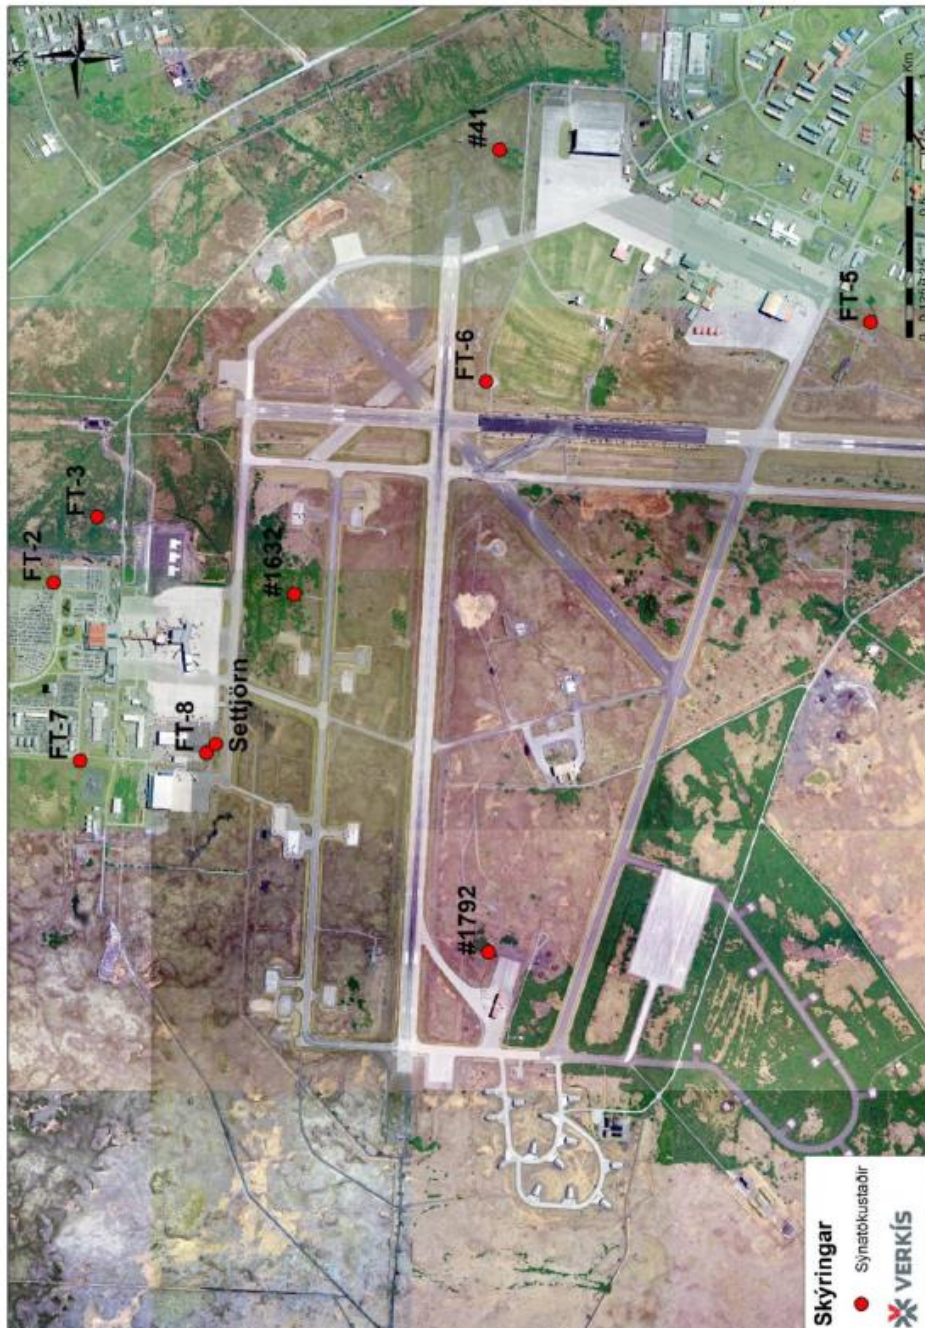
**Mynd 4.** Yfirlitsmynd sem sýnir borholur og settjörn þar sem Verkís tók sýni á tímabilinu 2017–2019 (Verkís, 2020b).

Á tímabilinu 2017–2019 hefur verkfræðistofan Verkís fimm sinnum safnað sýnum úr 9 borholum á flugvallarsvæðinu fyrir ISAVIA (Verkís, 2020b, 2019, 2018, 2017a, 2017b). Í nóvember 2019 var sýnum einnig safnað af tíunda sýnatökustaðnum, settjörn fyrir yfirborðsvatn. Staðsetning þessara sýnatökustaða er sýnd á mynd 4.

Efnagreiningar á grunnvatnssýnum sem safnað er innan flugvallarsvæðisins (mynd 4) sýna að starfsemi innan svæðisins hefur mengað grunnvatn á svæðinu. Niðurstöður efnagreininga sýna að grunnvatn undir flugvallarsvæðinu er undir efnaálagi.

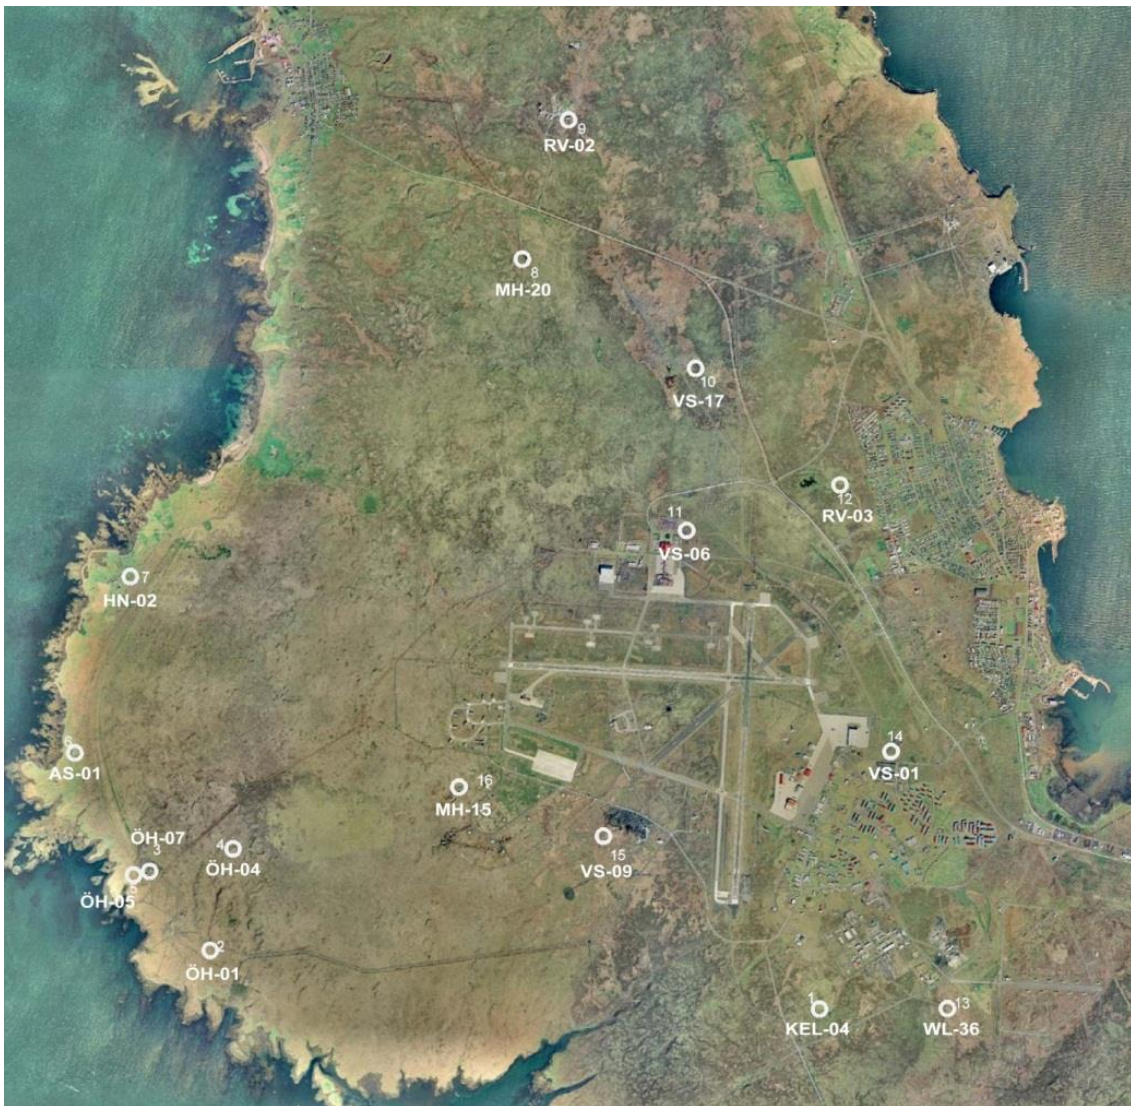
**Mynd 5.** Sýnatökustaðir ÍSOR fyrir Þróunarfélag Keflavíkurflugvallar í apríl 2009. Upphaflega var gert ráð fyrir að safna einnig sýnum úr holum RV-2 og RV-3 en ekki var unnt að safna sýnum úr þeim.

Sumar þessara holna eru á lykilstöðum til að fylgjast með mengun sem kann að eiga uppruna sinn í starfsemi Varnarliðsins (mynd 5). Yfirlit yfir holurnar er að finna í töflu 1.

**Tafla 1.** Sýnum var safnað úr holunum sem tilgreindar eru í töflunni við rannsókn ÍSOR á útbreiðslu mengunar árið 2009. Staðsetning holnanna og þekktir urðunarstaðir eru sýndir á mynd 5.

Ef myndir 5 og 6 eru bornar saman má sjá að sýni sem tekin voru árin 2009 og 2014 (Sigurður G. Kristinsson o.fl., 2009; Finnbogi Óskarsson og Þórólfur H. Hafstað, 2014) ættu að sýna áhrif grunnvatnsmengunar frá þessum mengunarstöðum auk annarra þekktra mengunarstaða.
