# FYRSTU SKREF VIÐ MAT Á MANNGERÐUM OG MIKIÐ BREYTTUM VATNSHLOTUM

VATNSFORMFRÆÐILEGAR BREYTINGAR Á STRAUM-  
OG STÖÐUVÖTNUM Á VIRKJANASVÆÐUM

STJÓRN  
VATNAMÁLA

Útgáfunúmer: UST-2020:09

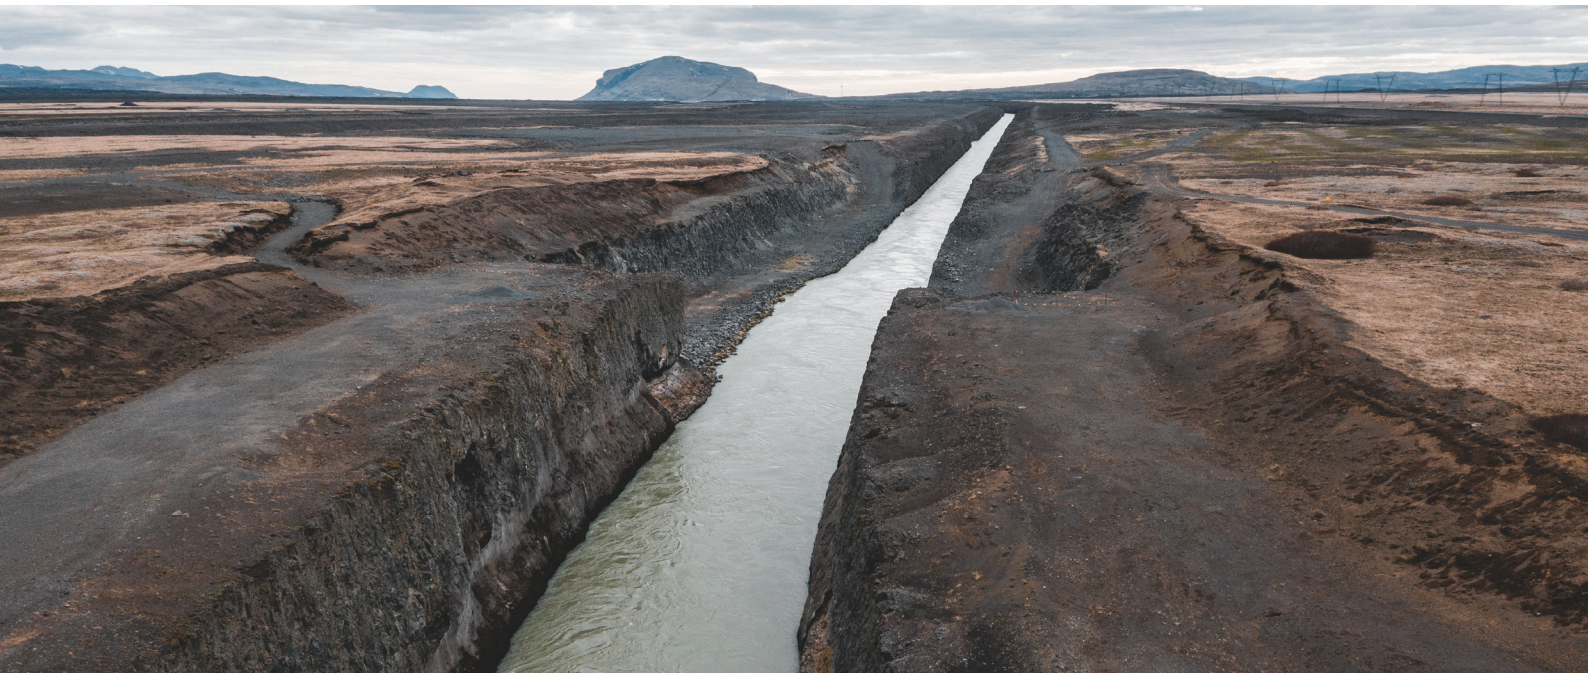
Mynd 4. Veituskurður Sigölduvirkjunar á milli Krókslóns og Hrauneyjalóns (103-970-R) er gott dæmi um manngert vatnshlot. (Skjáskot úr kortasjá Umhverfisstofnunar, loftmynd frá Esri)

Manngerð vatnshlot eru oft mjög afmörkuð og skera sig þannig úr hvað varðar formgerð. Manngerð straumvatnshlot er oftast auðvelt að greina á loftmyndum, þau skera sig úr í landslagi t.d. sem beinir, djúpir skurðir með bratta bakka (mynd 4). Til samanburðar sýnir mynd 5 vatnshlot sem hefur orðið fyrir miklum vatnsformfræðilegum breytingum og uppfyllir frumskilyrði skilgreiningar sem mikið breytt vatnshlot. Eftir skoðun loftmynda var gerður listi með þeim vatnshlotum á virkjanasvæðum sem eru greinilega manngerð. Einnig voru vatnshlot skráð sem manngerð ef stærstur hluti þeirra (>60% að flatarmáli) var greinilega grafinn inn í læk sem fyrir var (sjá töflu 5 yfir skráð manngerð vatnshlot).

Samkvæmt þessari skilgreiningu falla 15 vatnshlot í þennan flokk og eru þau staðsett á virkjanasvæðum Þjórsár–Tungnaár, Blöndu og Kárahnjúkavirkjunar (tafla 5). Ekkert manngert vatnshlot er á virkjunarsvæðum Laxárvirkjunar, Sogsvirkjana eða Mjólkárviðvirkjana. Vatnshlotin eru öll veituskurðir sem grafnir hafa verið til að færa vatn í og úr lónum. Þau eru ólík öðrum vatnshlotum þar sem þau hafa mjög afmarkaða drætti, eru beinir skurðir sem oft eru djúpir með bratta bakka (mynd 4).
