# Urðun úrgangs í Álfsnesi

## Umhverfisáættumat

*2. útgáfa*

*Júní 2007*

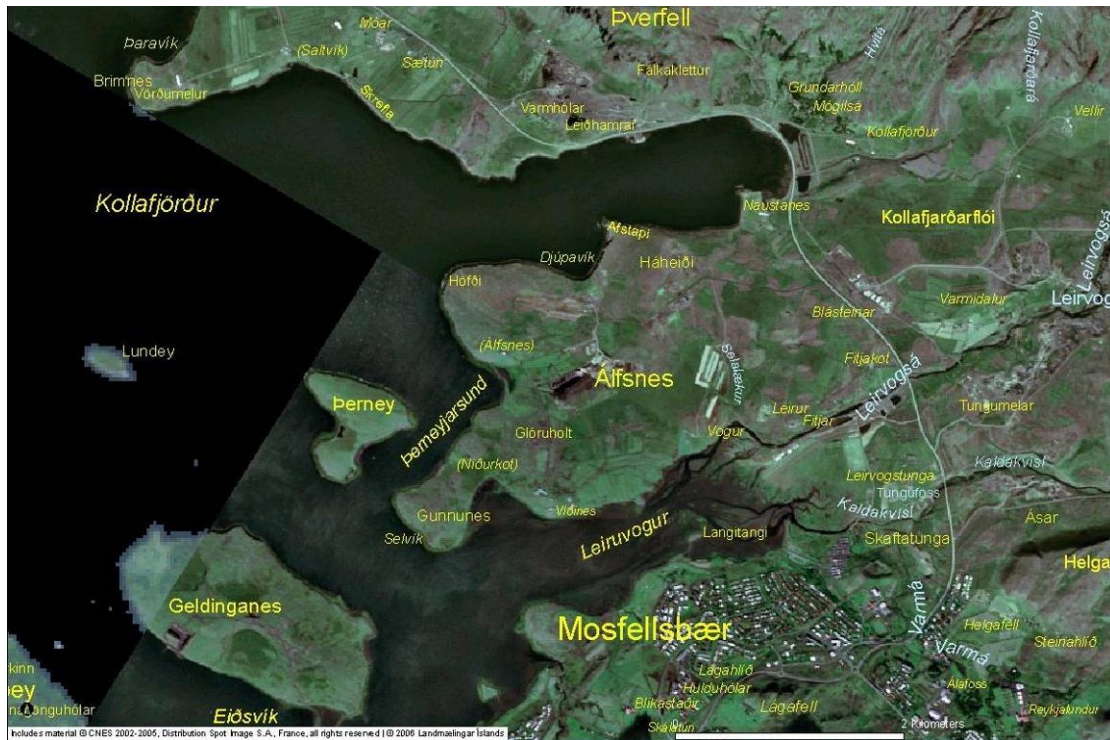
Á mynd 1 frá Landmælingum (2006) hér að neðan má sjá nánar staðsetningu Álfnes. Þar má sjá helstu staðhætti sem vísað er til í skýrslunni.

Mynd 1. Loftmynd af Álfnesi og nágrenni

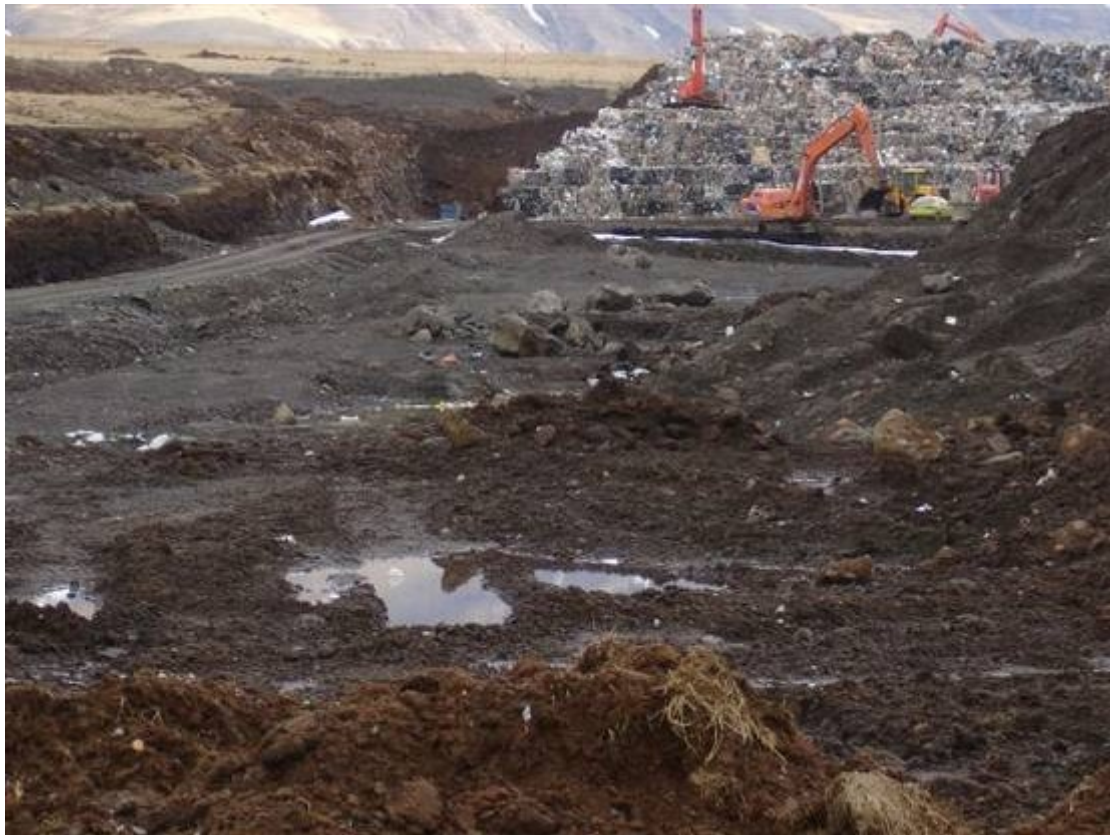
Frá og með rein 8 breytist urðunarsvæðið nokkuð, þ.s. jarðvegur er víða orðinn mjög þunnur og þurfti víða að sprengja reinina niður í klöpp (sjá mynd 4). Til botnþéttingar er um 20 cm þykku leirlagi smurt á botninn. Leirinn sem notaður er, kemur úr safni frá undirlagi eldri urðunarreina og jafnframt var leir safnað úr þunnu leirlagi sem var fyrir á þeim stað sem rein 8 er. Ofan á leirinn

kemur Polyfelt dúkur, þar ofan á kemur um 20 – 30 cm lag af kurluðum dekkjum, ofan á það lag er aftur settur Polyfelt dúkur sem síðan er þakinn með um 50 cm þykku burðarlagi.<sup>13</sup>

Mynd 4. Urðun í rein 8, til vinstri sést hversu mikið hefur þurft að sprengja niður í klöppina. Neðri grafan er að leggja botnlagið fyrir urðunarreinina. (Ath. myndin sýnir ekki raunveruleg fjarlægðarhlutföll v./ aðráttar með linsu).

Eins og í rein 7, verða um 4 m breiðar rennur með kurluðum dekkjum með fram hliðum reinarinnar ásamt þverunum á um 20 m millibili til að leiða sigvatn frá miðju að rennunum. Eftir rennunum verða leidd drenrör til að leiða sigvatnið undan urðunarreininni. Það er síðan leitt í safnþró sem er í skúr rétt neðan við urðunarsvæðið, áður en því er hleypt út í sjó. Í framtíðinni verður hægt að taka sýni af sigvatni frá 8. rein áður en það sameinast sigvatni úr eldri reinunum.
