## Grænt bókhald 2016

**Sorpurðun Vesturlands hf. Bjarnarbraut 8, 310 Borgarnes.**

**Útdráttur úr vöktunarskýrslu UMÍS ehf, Stefáns Gíslasonar, umhverfisstjórnunarfræðings. Vöktun umhverfisþátta við urðunarstað Sorpurðunar Vesturlands hf. í landi Fíflholta á Mýrum 2016.**

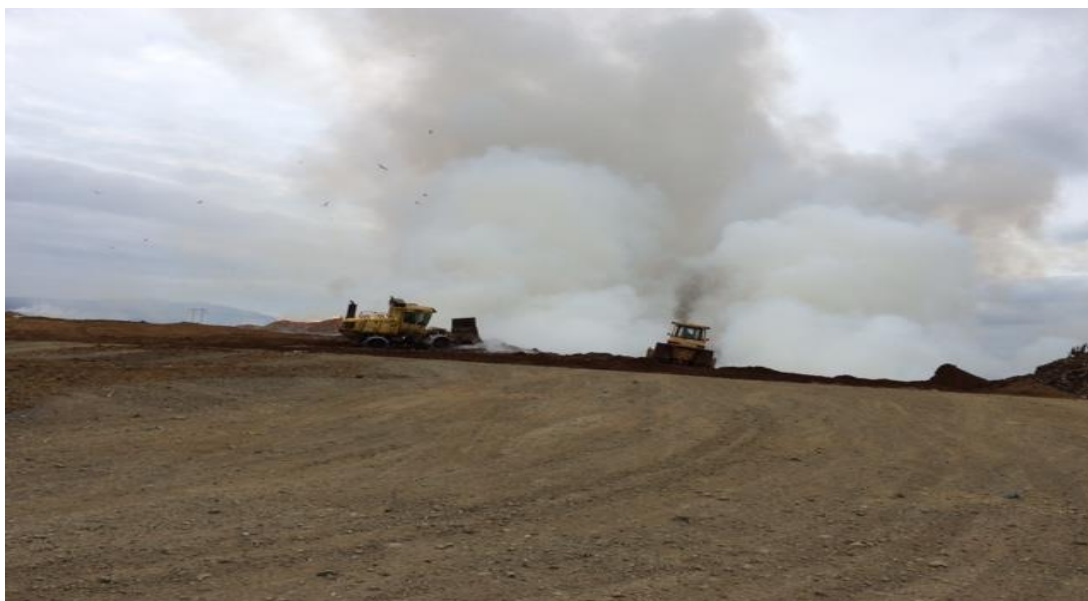
Að morgni þriðjudagsins 9. ágúst varð starfsmaður Sorpurðunar Vesturlands hf. var við eld í úrgangi á urðunarstað fyrirtækisins í Fíflholtum. Um svipað leyti bárust tilkynningar frá utanaðkomandi aðilum að reyk legði frá staðnum. Ekki tókst að ráða niðurlögum eldsins að fullu fyrr en um miðjan næsta dag.

Að kvöldi þriðjudags hafði tekist að hefta útbreiðslu eldsins en enn rauk þó úr haugnum. Unnið var áfram við slökkvistarf um nóttina og fram eftir miðvikudegi. Síðdegis á miðvikudag virtist eldurinn vera endanlega slokkaður. Þá höfðu samtals 3.220 m<sup>3</sup> af jarðvegi verið notaðir sem yfirlag til að kæfa eldinn og tryggja nægilega þjöppun úrgangsins. Var staðurinn vaktaður næstu sólahringa á eftir til að tryggja það að eldurinn tæki sig ekki upp. Áætlað er að um 500 tonn af úrgangi hafi brunnið en erfitt er að áætla magnið og eru skekkjumörk því mjög rúm.

Mynd 2: Stórvirkar vinnuvélar við slökkvistarf í Fíflholtum. (Ljós. Hrefna B. Jónsdóttir).
