**MINNISBLAÐ**

VERKNÚMÉR: 08351  
VERKHLUTI: 011  
HÖFUNDUR: HTOH  
DREIFING: Umhverfisstofnun

DAGS.: 2017-04-07  
NR.: 1

**Verksmiðja Kalkþörungafélagsins á Bíldudal.**

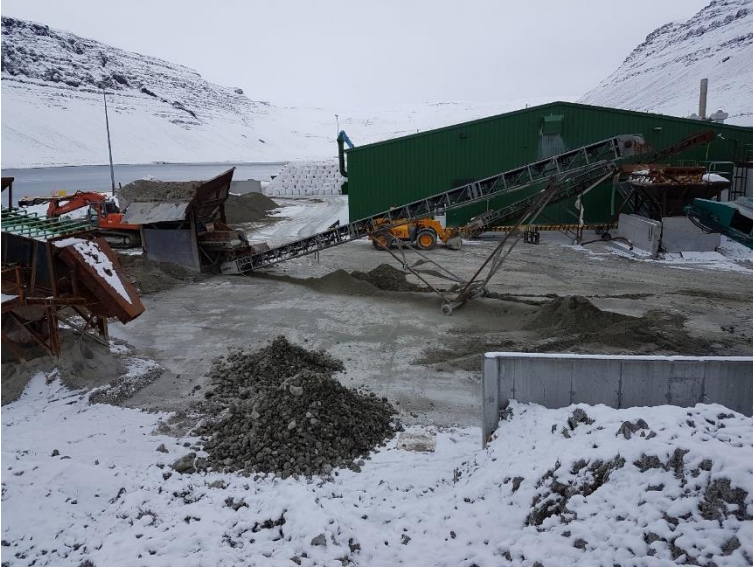
**Myndin sýnir vinnslusvæði og hráefnishauga utan við verksmiðjuna.**

Búnaður er í nokkurri endurnýjun sem mun bæta ásýnd til lengri tíma. Til stendur að byggja yfir hráefnishauga sem mun bæta ásýnd. Til stendur að stækka lóð, stækka hráefnislón og bæta við verksmiðjuhúsnæðið.

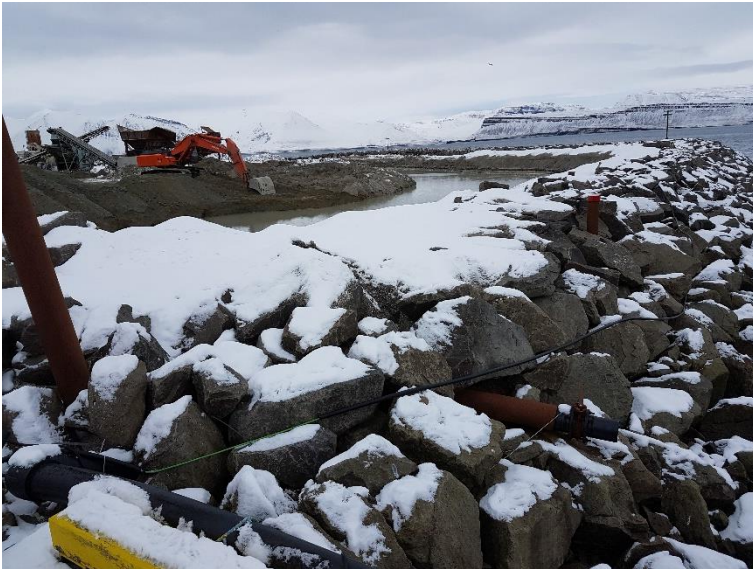
**Myndin sýnir varnargarð við hráefnislón. Þegar dælt er í lónið er álagið of mikið og setefni smitast með affalli út í sjó.**

Hráefnislónið við verksmiðjuna er of lítið. Borið hefur á lit í sjó við varnargarðinn sem afmarkar lónið og það hefur áhrif á ásýnd utanfrá til hafnar og til fjarðarins. Þetta hefur valdið ónæði og verið uppspretta kvartana. Setefni smitar um vegg sem afmarkar setlónið meðan á verið er að dæla í lónið vegna þess að lónið annar ekki því sem það þarf. Þetta gerist 5 – 7 x á ári í nokkra daga í senn. Það mun draga úr þessum áhrifum þegar ráðist verður í stækkun lóðar. Verið er að ræða við sveitarstjórn um hvernig staðið verður að uppbyggingu á lóðinni.

**Áformaðar mótvægisáðgerðir:** Stækkun lóðar og frekari mannvirki.

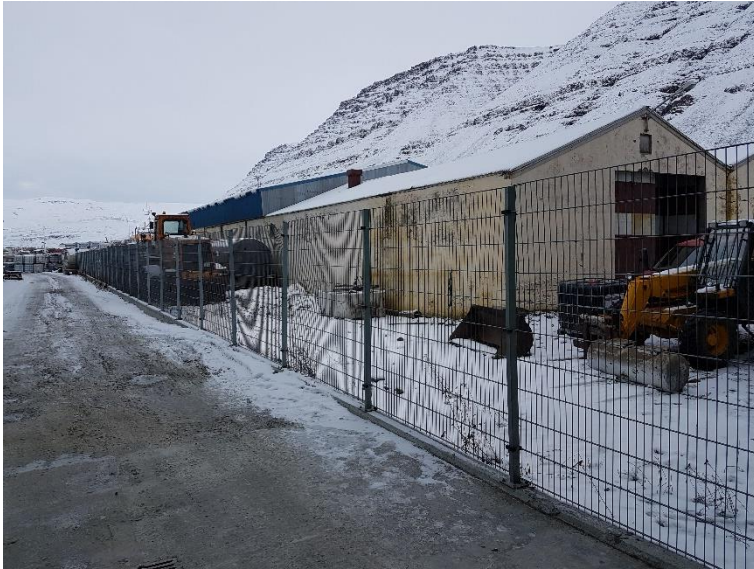
**Vinnslusvæðið er allt afmarkað með girðingu. Myndin sýnir næstu lóð sem Þörungaverksmiðjan hefur keypt og hyggst reisa þar verksmiðjuhúsnæði.**

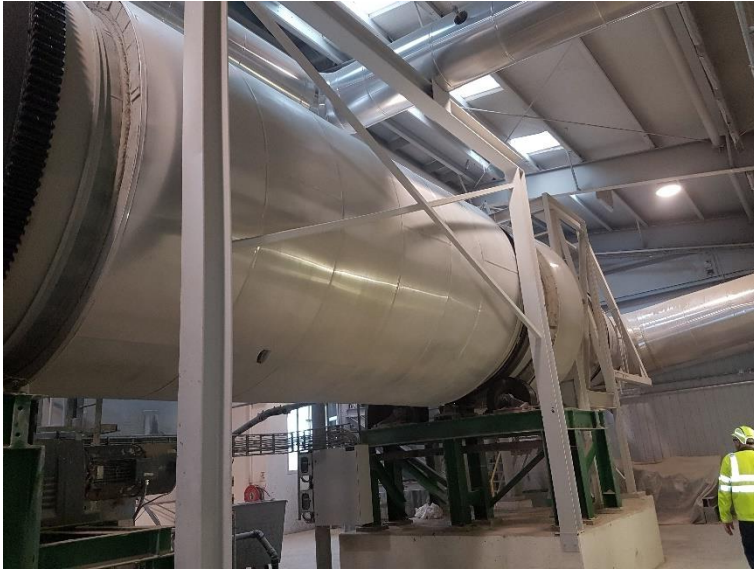
**Myndin sýnir þurrkara verksmiðjunnar.**

Núverandi vothreinsibúnaður við þurrkara skilar út 25 sekúndulítrum af 40 gráðu heitu vatni. Verið er að leita leiða til að nýta þann varma. Verið er að skoða leiðir til að nýta þetta til hagsbóta fyrir samfélagið, hitun íþróttamannvirkja eða álíka.

**Áformaðar mótvægisáðgerðir:** Flutningur á varmaorku aftur inn í þurrkunarferlið. Heitt affallsvatn notað til samfélagslegrar uppbyggingar.

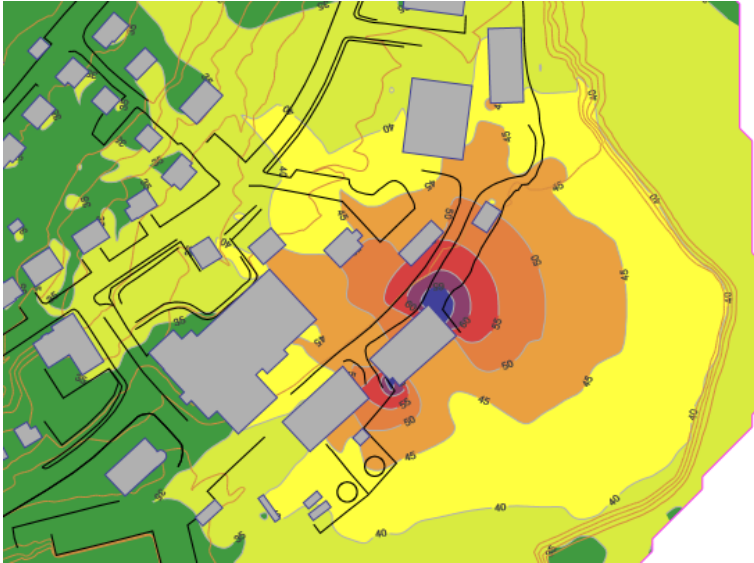
Fylgst er með hljóðstigi innan verksmiðjunnar, á lóð hennar og á völdum stöðum á Bíldudal. Nýverið voru gerðar umfangsmiklar hljóðmælingar og kort sem sýnir að hljóðstig frá verksmiðju er undir þeim mörkum sem reglugerðir heimila með einni undantekningu, Tjarnarbraut 10 þar sem er íbúðarhús nálægt verksmiðjunni þar sem mælist hljóðstig yfir leyfilegum mörkum þegar saman leggst hljóð frá Arnarlaxi og Kalkþörungafélaginu. Ef einungis er mælt hljóð frá kalkþörungafélagi mælist það 45dB(A) (sjá viðhengi 13 og 14).

**Myndin er klippt út úr hljóðkorti sem unnið var fyrir Kalkþörungafélagið. Litirnir standa fyrir sólarhringsgildi sem útskýrð eru í viðhengi 14.**

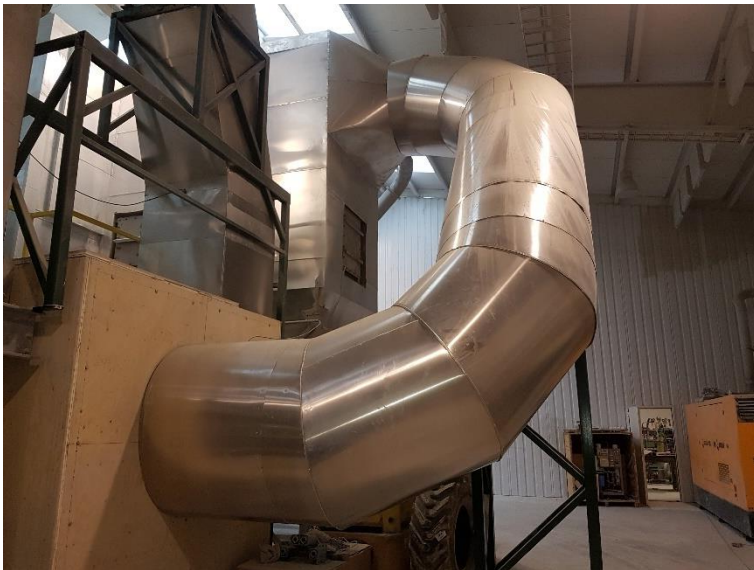
Síðan þessar mælingar voru gerðar hefur verið ráðist í að einangra vélarhluta sem lækkaði hljóðstig um 2 - 3 dB. Hljóðstig muni ekki aukast með framleiðsluaukningu enda byggir hún á því að fleiri stundir munu nýtast við framleiðslu og því að hráefni fer nú átakalaust í gegnum verksmiðjuna.

**Myndin sýnir vélarhluta við vothreinsibúnað sem var einangraður til að draga úr hljóðmengun.**

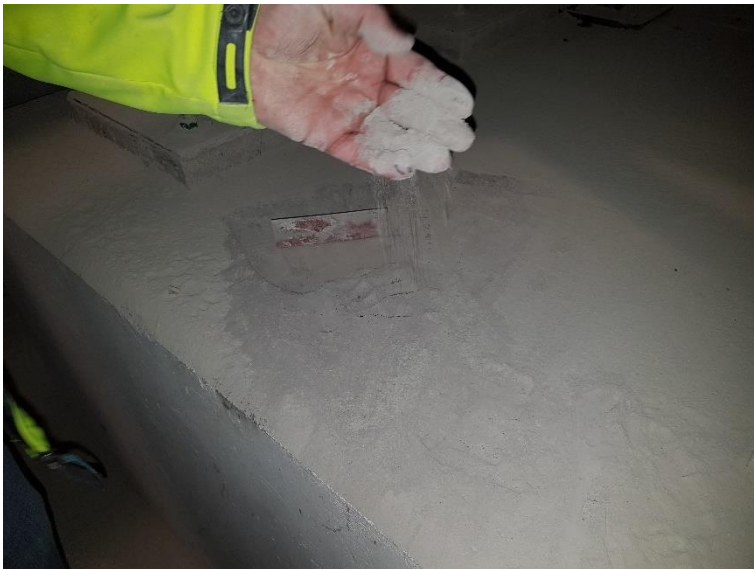
Myndin sýnir ryk sem sest hefur fyrir.

Rykmengun er hvítleið fyrir íbúa í nágrenni við verksmiðjuna. Ekki eru til heimildir um heilsufarsleg áhrif af þessu efni. Sýrustig er u.þ.b 9, það inniheldur 2.2 – 2.3 % magnesíum og þær mælingar sem liggja fyrir, t.d á þungmálmum í afurðinni, benda ekki til þess að efnið sé heilsuspillandi.

**Áformaðar mótvægisáðgerðir:** Aukin afköst vothreinsibúnaðar með auknu vatni. Komið verður upp mælistöðvum í útrásum til að fylgjast með breytingum til að bæta viðbragðstíma ef eitthvað fer úrskeiðis. Byggt verður yfir hráefnishauga.

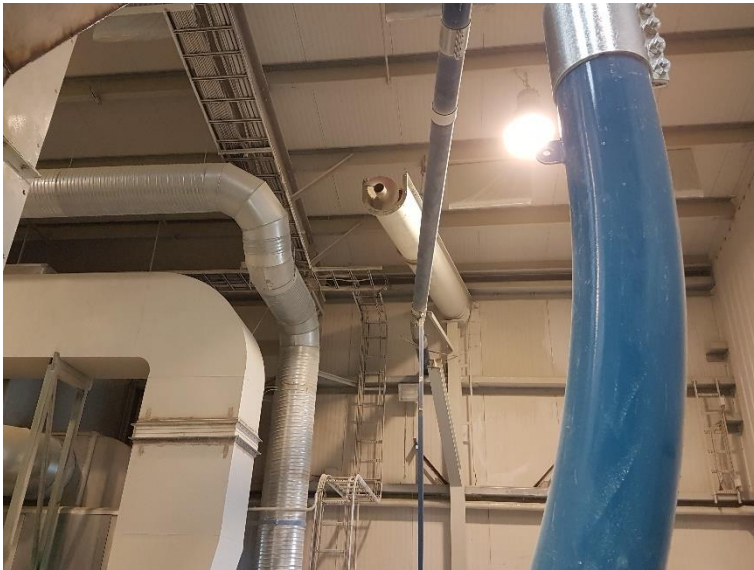
Það eru tvær útrásir á verksmiðjunni. Annars vegar skorsteinn við nýjan vothreinsibúnað í nýja verksmiðjuhúsinu (húsi 2). Hins vegar við gamla búnaðinn í húsi 1 þar sem fram fer mölun og pökkun. Tvær síðustu mælingar sýndu gildi neðan marka við nýja vothreinsibúnaðinn (húsi 2). Hinsvegar mældist mæling fyrir ofan mörk frá skorsteini í húsi 1 þó þar hafi ekki verið þurrkun í gangi. Ástæðan er sú að ryki sem fellur til við pökkun hefur vélrænt verið sogað upp og því blásið um útrás. Nýverið var nýtt flutningskerfi fyrir hráefnið tekið í gagnid sem byggir á og sogi

og undirþrýstingi og það hefur eytt þessu vandamáli. Búið er að loka á útrásina úr húsi 1 og því er vandamálið úr sögunni.

**Myndin sýnir gamla flutningsbúnaðinn (aflagður snigill) og bláar leiðslur sem er nýtt flutningskerfi (vacum) sem dregið hefur úr rykmengun svo miklu munar.**
