**Álver Rio Tinto í Straumsvík**

**UMSÓKN UM ENDURNÝJUN  
STARFSLEYFIS**

**SKÝRSLA UM GRUNNÁSTAND**

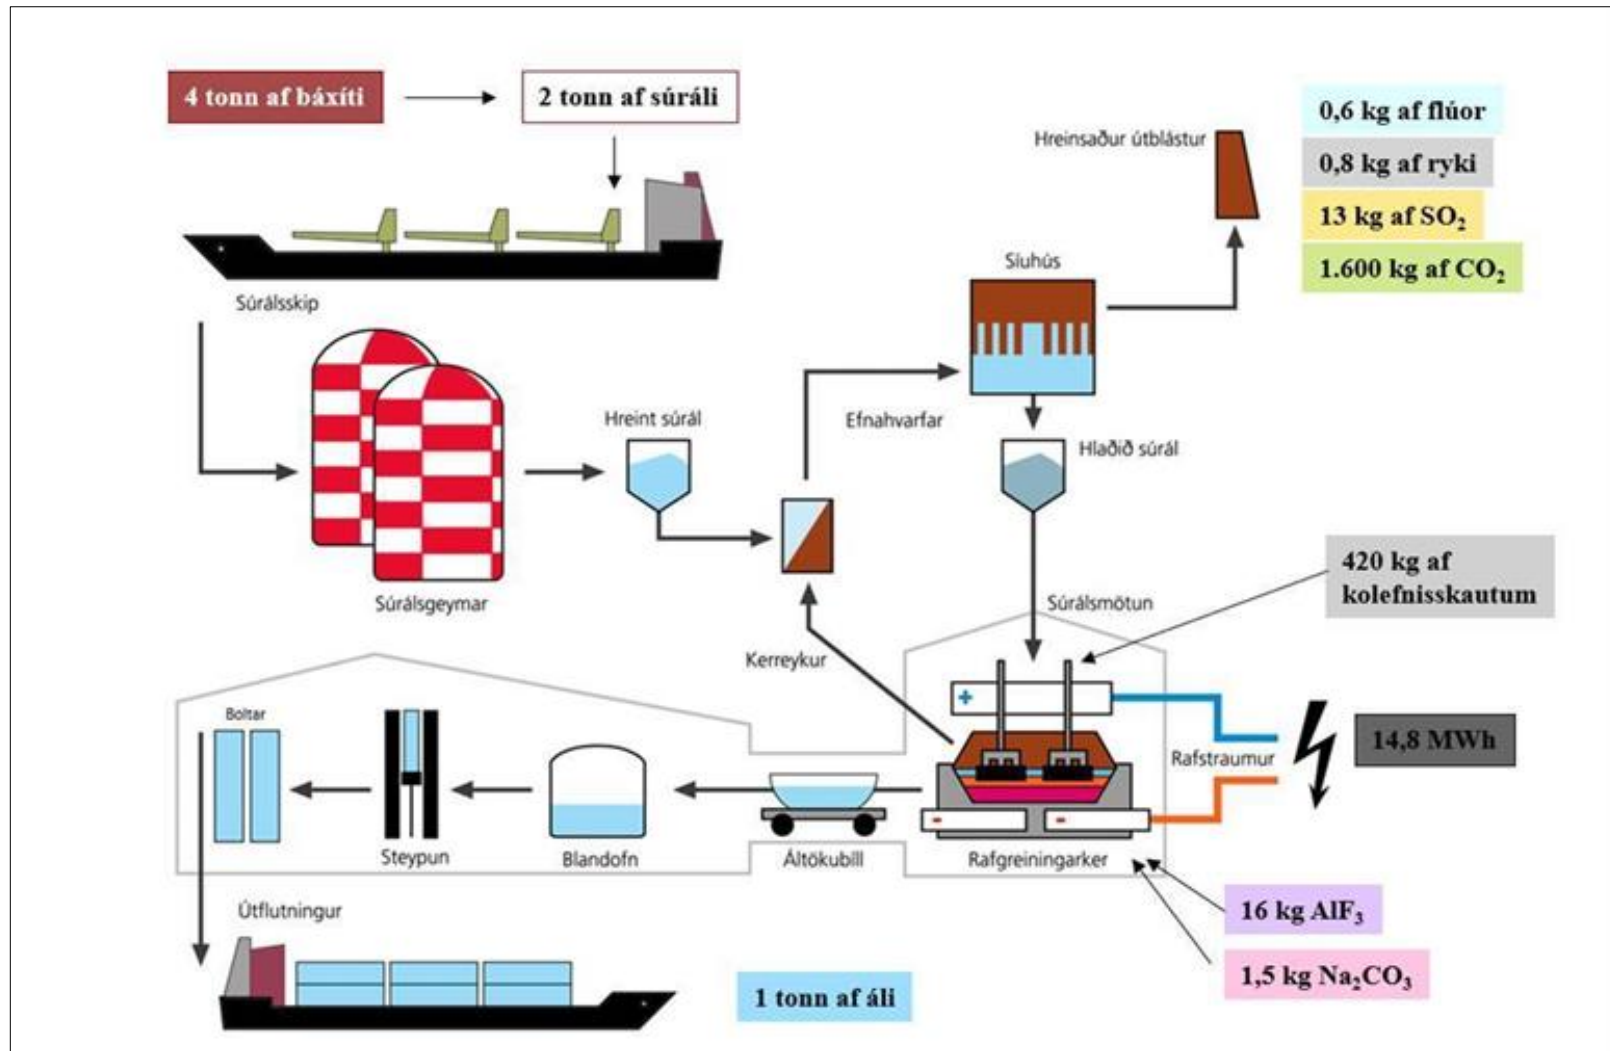
Mynd 1 Framleiðsluferli ISAL.

Hér verður lýst í megindráttum framleiðsluferli áls, allt frá hráefnisvinnslu til útflutnings á áli frá Íslandi (**mynd 1**).

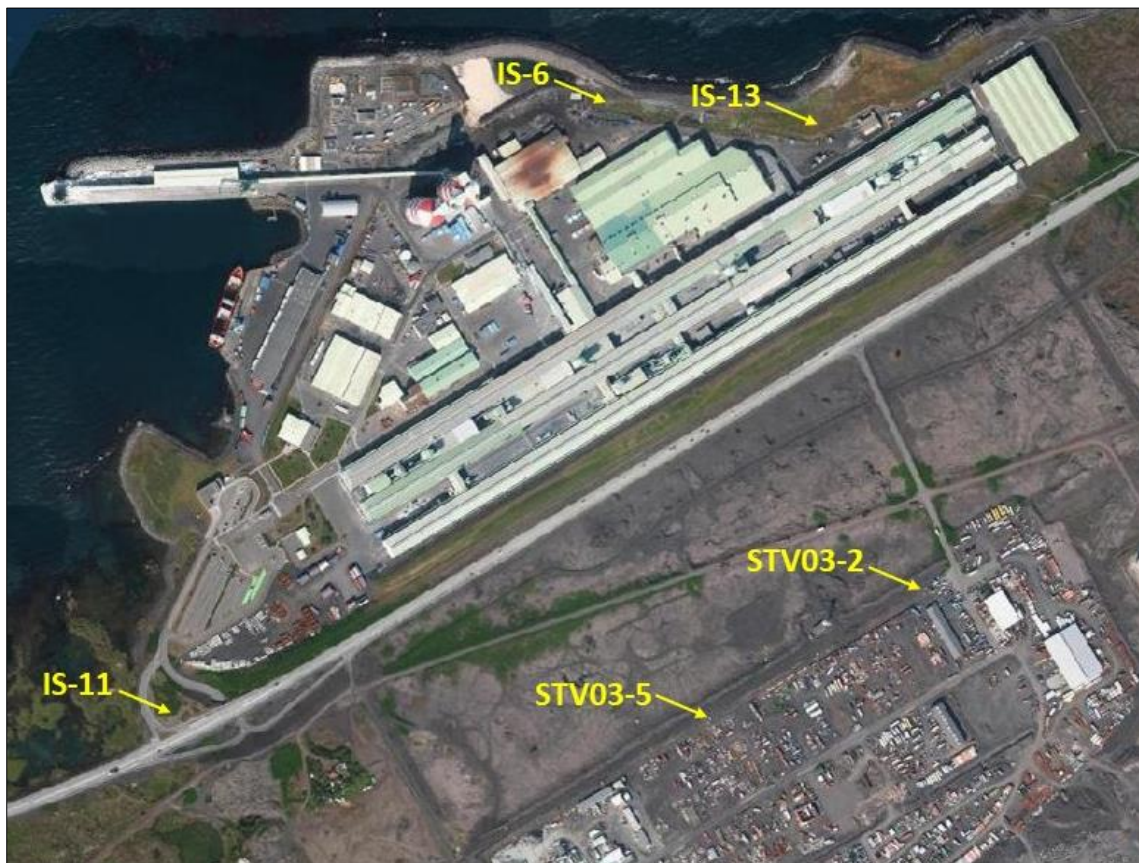
Mynd 10 Staðsetning vatnssýnatöku (loftmynd tekin af [www.map.is](http://www.map.is)).

Miðað var við að taka grunnvatn úr nothæfum, áður mældum, borholum. Grunnvatnsýni voru tekin úr þremur borholum í flæðigryfjum ISAL sem ná niður í grunnvatn. Fleiri holur voru mældar en reyndust þurrar eða samfallnar. Þá voru tekin sýni úr tveimur borholum ISAL fyrir iðnaðarvatn sunnan við þjóðveg við norðurmörk geymslusvæðisins. Sýnatökuholur eru sýndar á **mynd 10**. Þannig fékkst mat á gæðum grunnvatns fyrir sunnan lóð álversins, en þó undir áhrifum frá geymslusvæðinu og hluta af iðnaðarsvæðinu sunnan þess. Sýni, sem tekin voru í misgömlum holum í flæðigryfjum sýna áhrif af starfsemi ISAL og þá af rekstri urðunarstaðarins innan lóðar. Holurnar í flæðigryfjunum við hlið álversins eru eðli málsins samkvæmt þær holur sem vænta má mestra mælanlegra áhrifa á grunnvatn. Öll sýnin voru tekin á útfalli rétt fyrir lægstu sjávarstöðu til að lágmarka klóríðáhrif sjávarfalla á efnagreiningar.

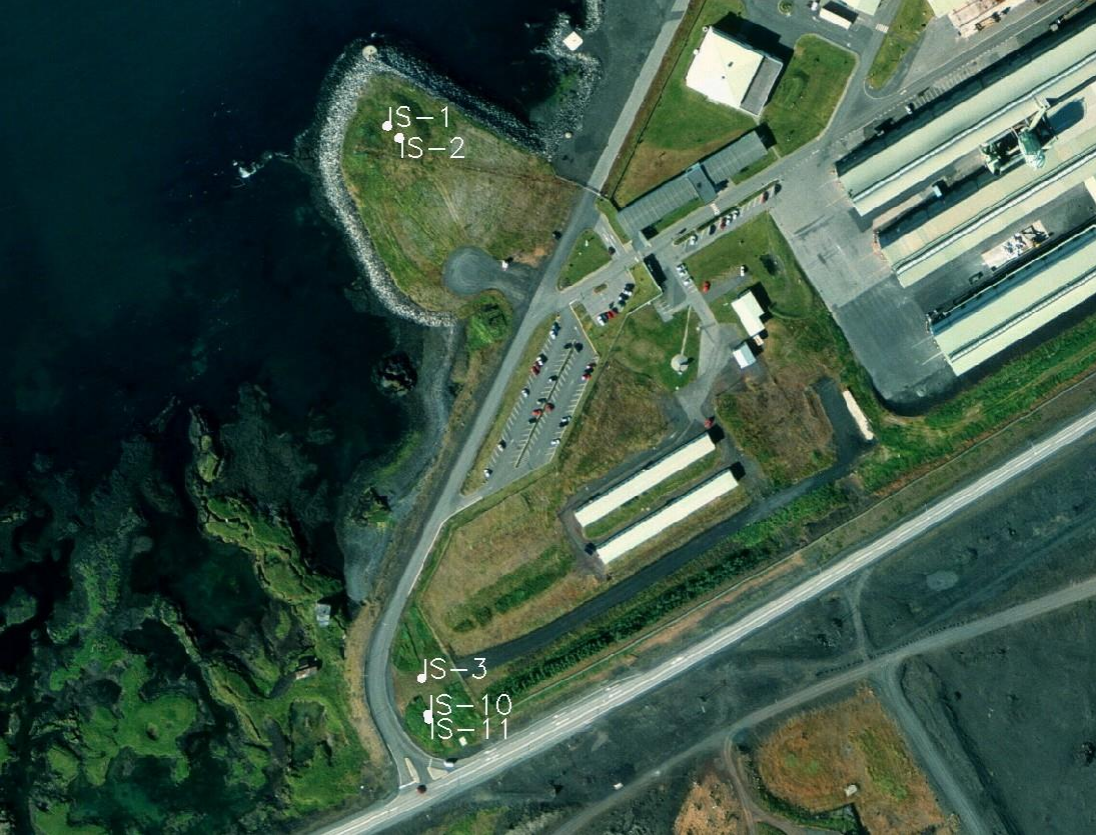
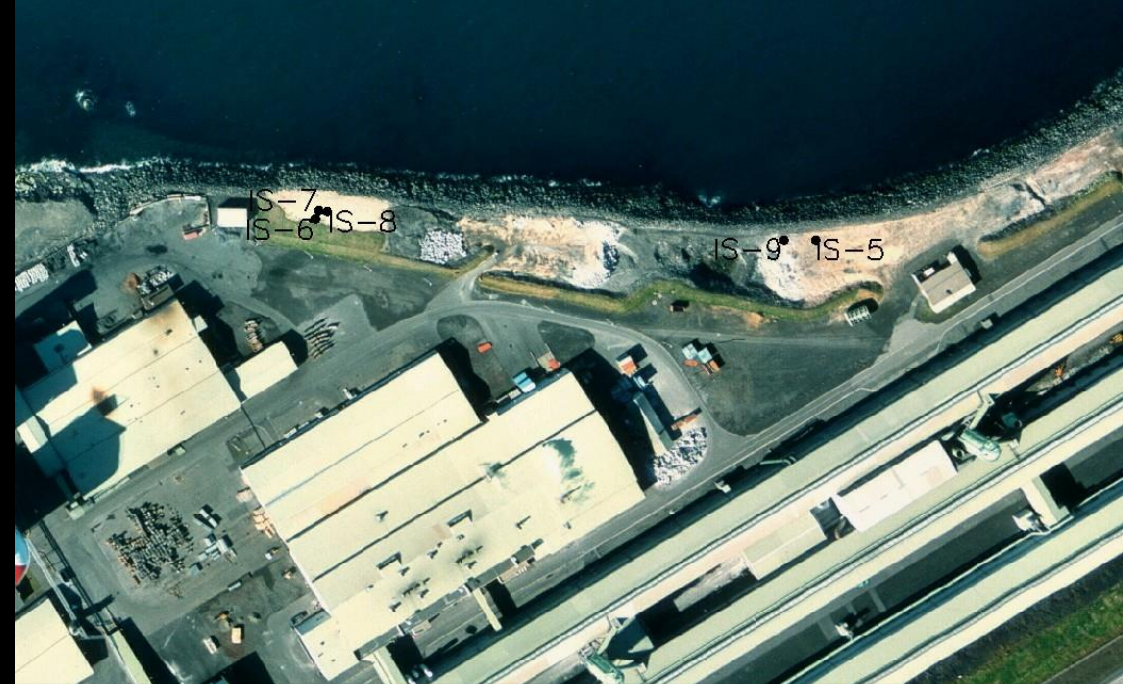
## Yfirlit um holur í flæðigryfjum

Holur merktar inná eldri loftmyndir og teikningu.

Sýni 2020 tekin úr holum IS-11, IS-6 og IS-13.

Hola IS-11 og IS-6 með slöngufóðringu, þurfti að dæla úr þeim með mjórri slöngu.

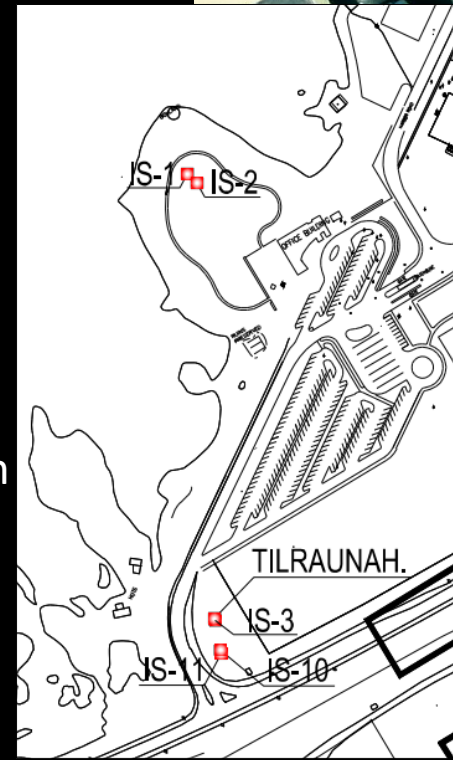
Staðsetning borhola (hnit skv. insnet93)

Borhola	x-hnit	y-hnit	hæð í/ föðringu	hæð í/ landyfirborði
IS-1	351525,24	396981,89	7,01	6,41
IS-2	351531,37	396976,06	6,47	6,22
IS-3	351543,01	396695,64	7,63	7,08
Tilraunah. við IS-3	351542,53	396697,06	7,28	7,03
IS-5	352327,69	397401,98	7,67	7,42
IS-6	352082,93	397411,90	7,34	7,14
IS-7	352084,43	397416,26	7,83	6,98
IS-8	352088,85	397415,60	7,59	6,97
IS-9	352312,53	397402,11	8,30	7,60
IS-10	351546,25	396676,67	7,45	
IS-11	351546,77	396674,41	7,50	
IS-12	352375,89	397468,45		4,03
IS-13	352325,98	397401,04	8,75	
IS-14	352284,03	397402,88	8,40

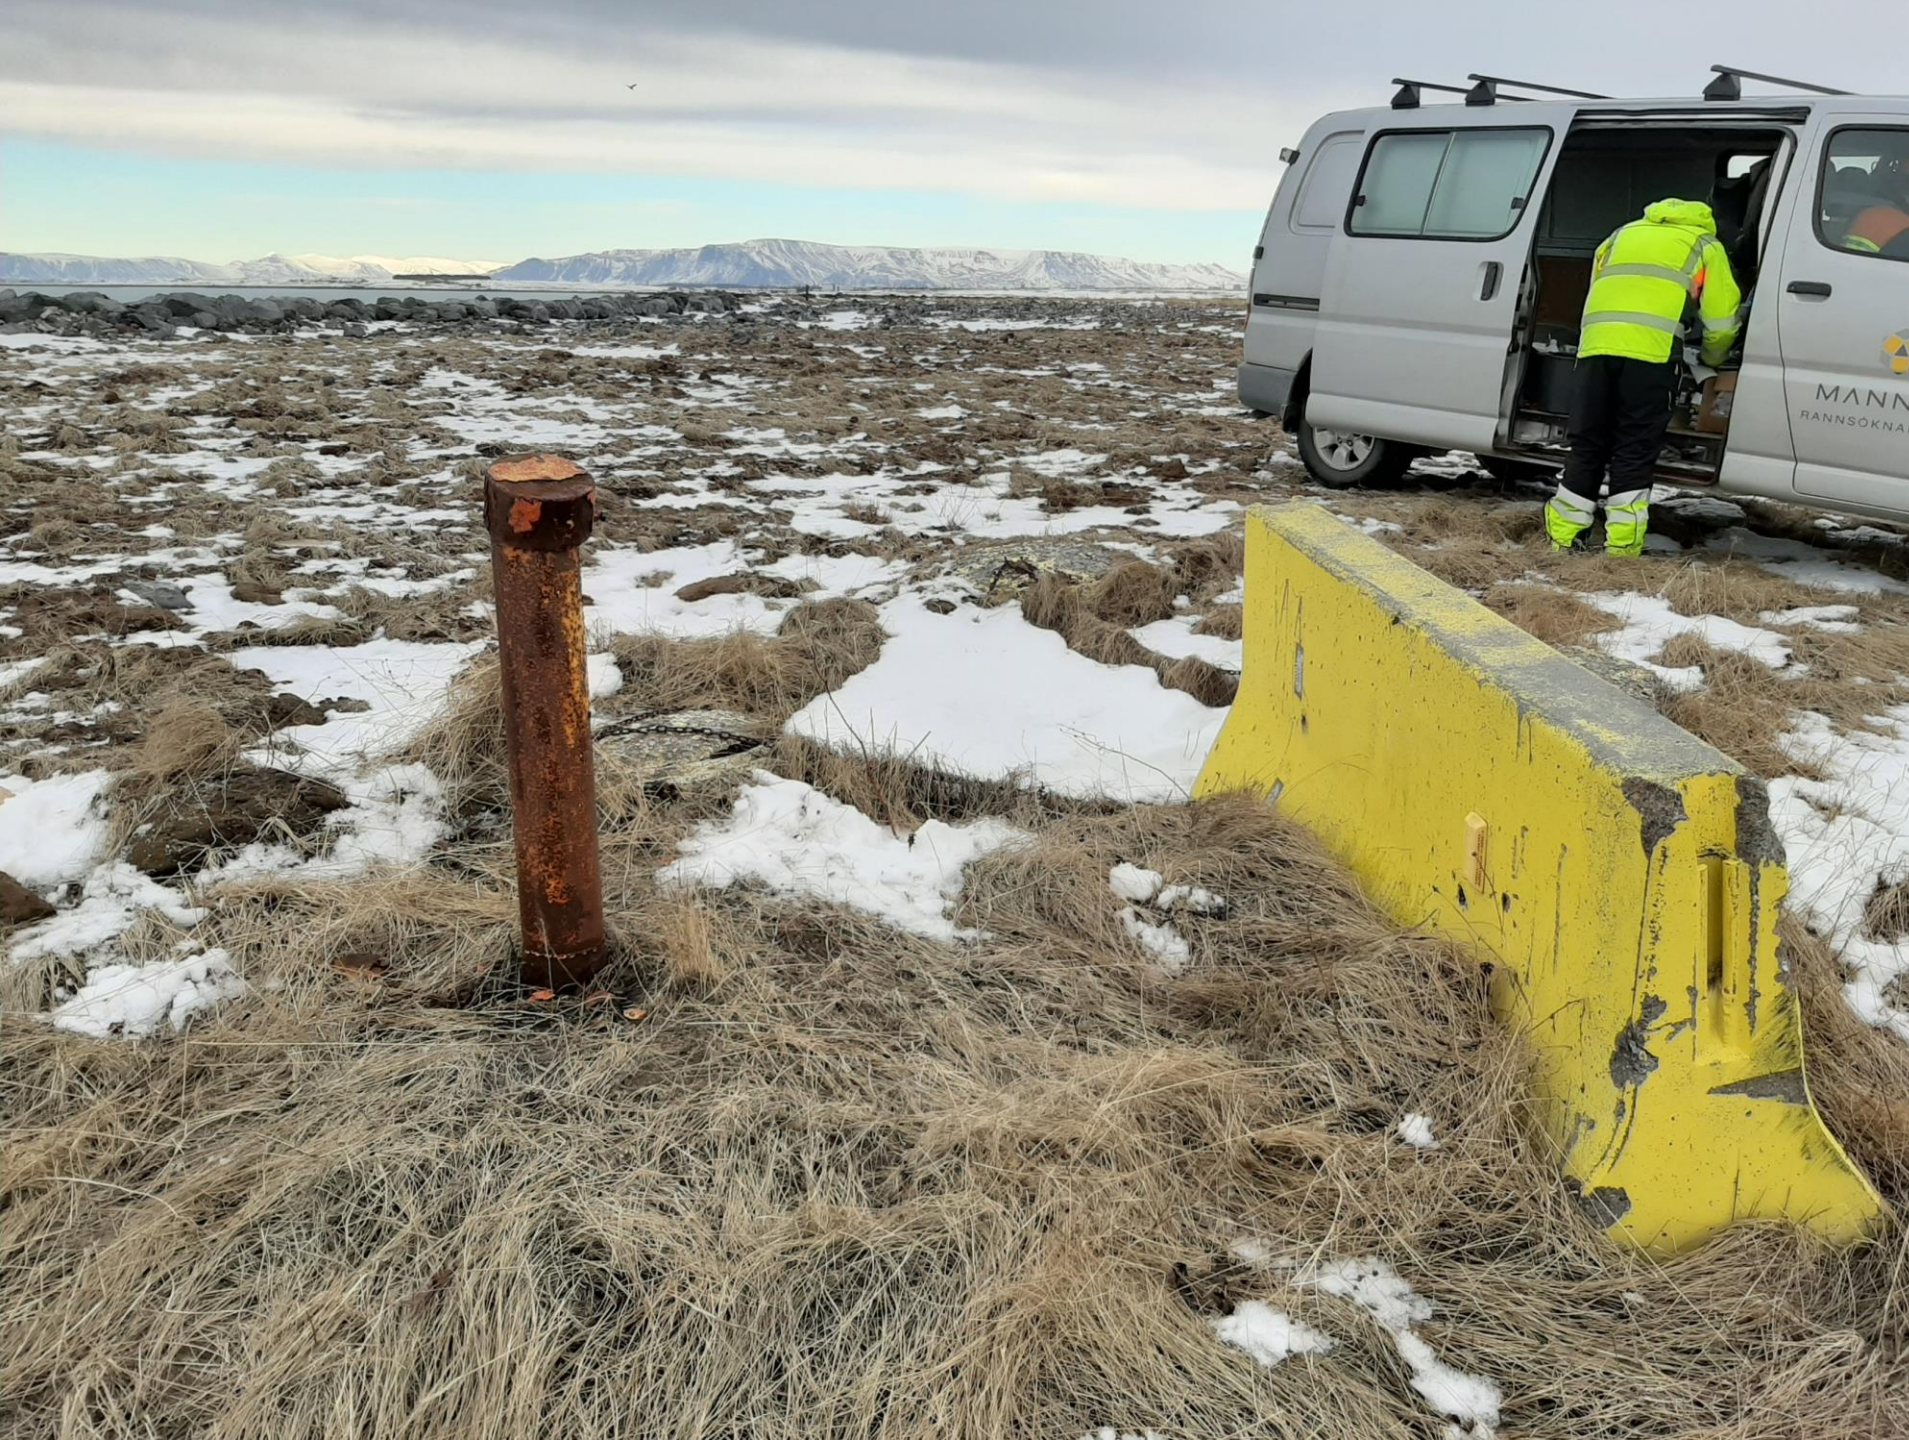
Borhola IS-13  
Vatn í holu – sýnataka  
undirbúin.

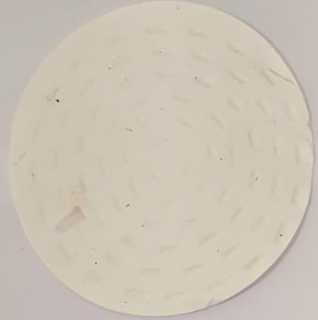
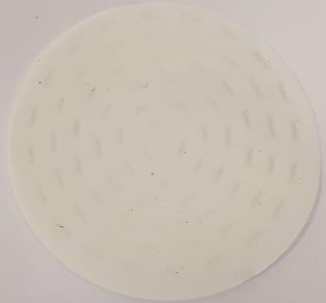
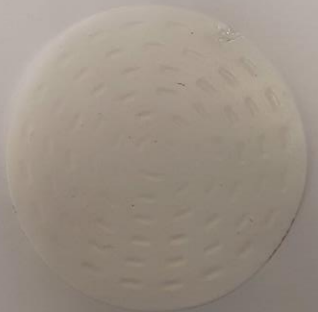
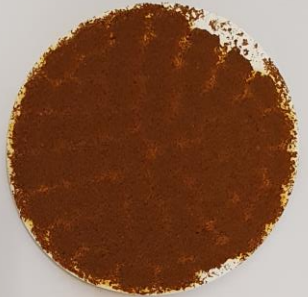
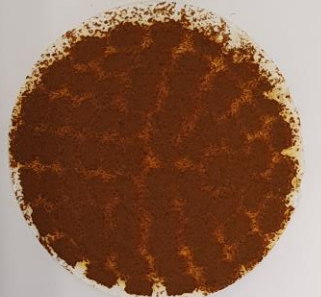
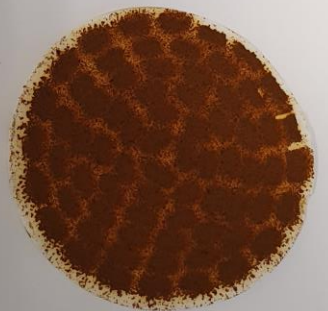
Myndir af síum úr holum IS-6, IS-11 og IS-13

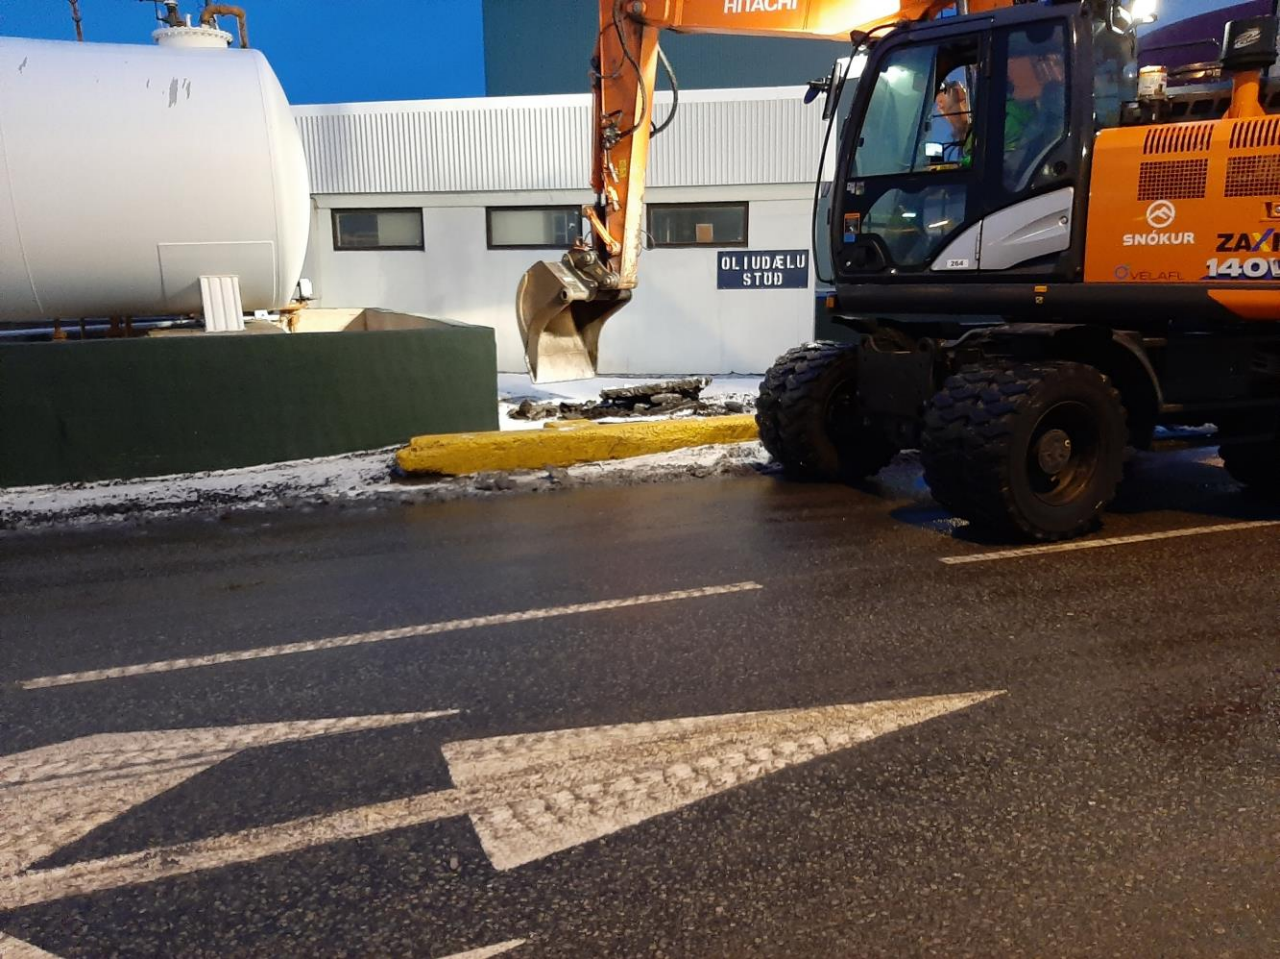
Dæmi um sýnatöku  
Sýni 5 - Milli gaslíutanks og olíudælustöðvar.

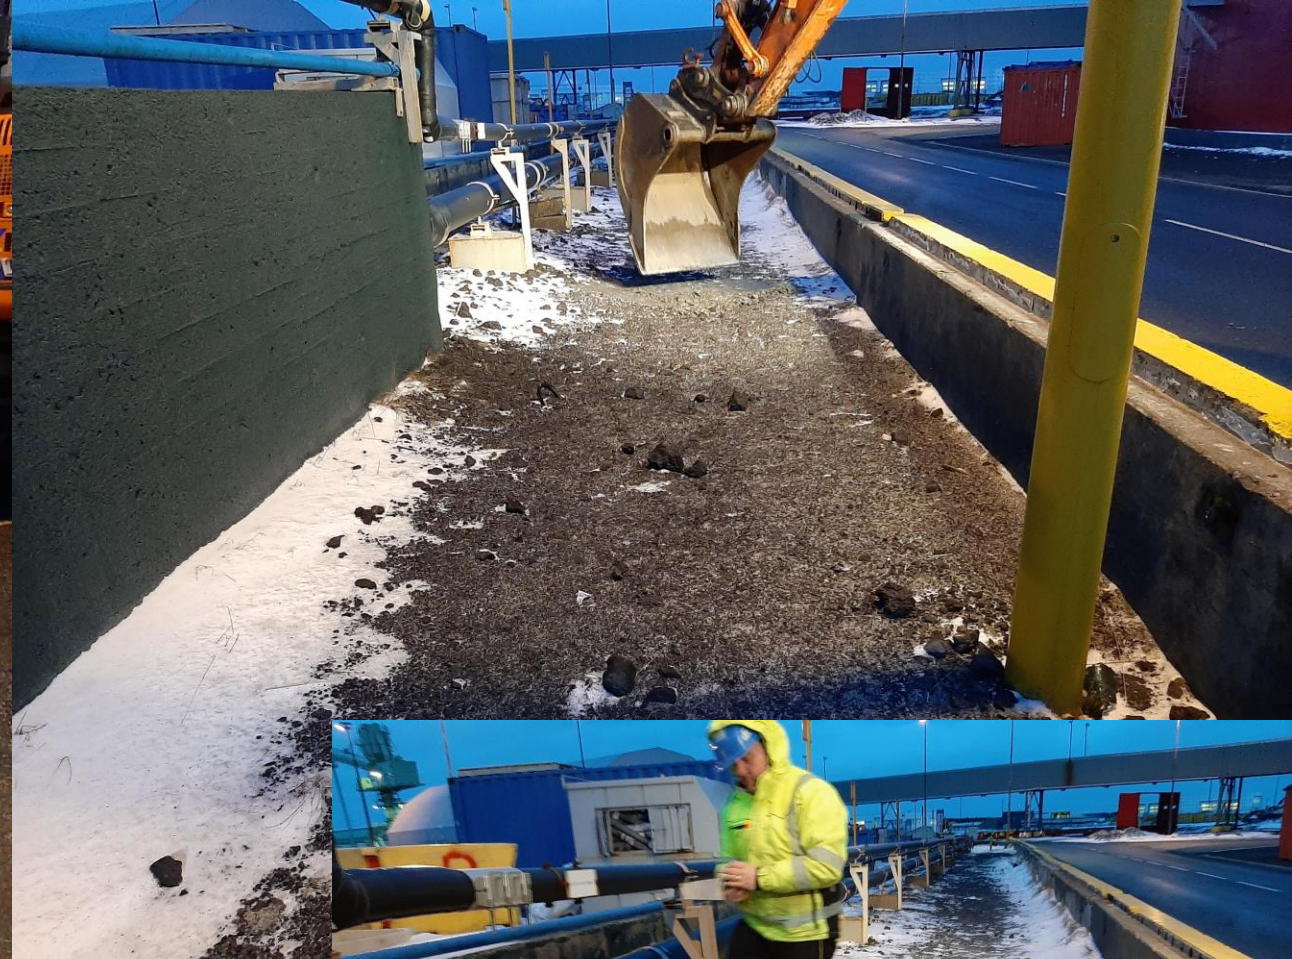
Sýni 6 - Með svartolífulögn.

Sýni 5 og 6 voru sameinuð í blandsýni
