### ÞYKKTARMÆLING Á OLÍUGEYMI 4 Á VOPNAFIRÐI

#### ULTRASONIC THICKNESS MEASUREMENT

#### UTM SKÝRSLA NR: TM-223434-T0153-4-2022

**MÆLINGAR FRAMKVÆMDAR , STAÐUR: VOPNAFJÖRÐUR**

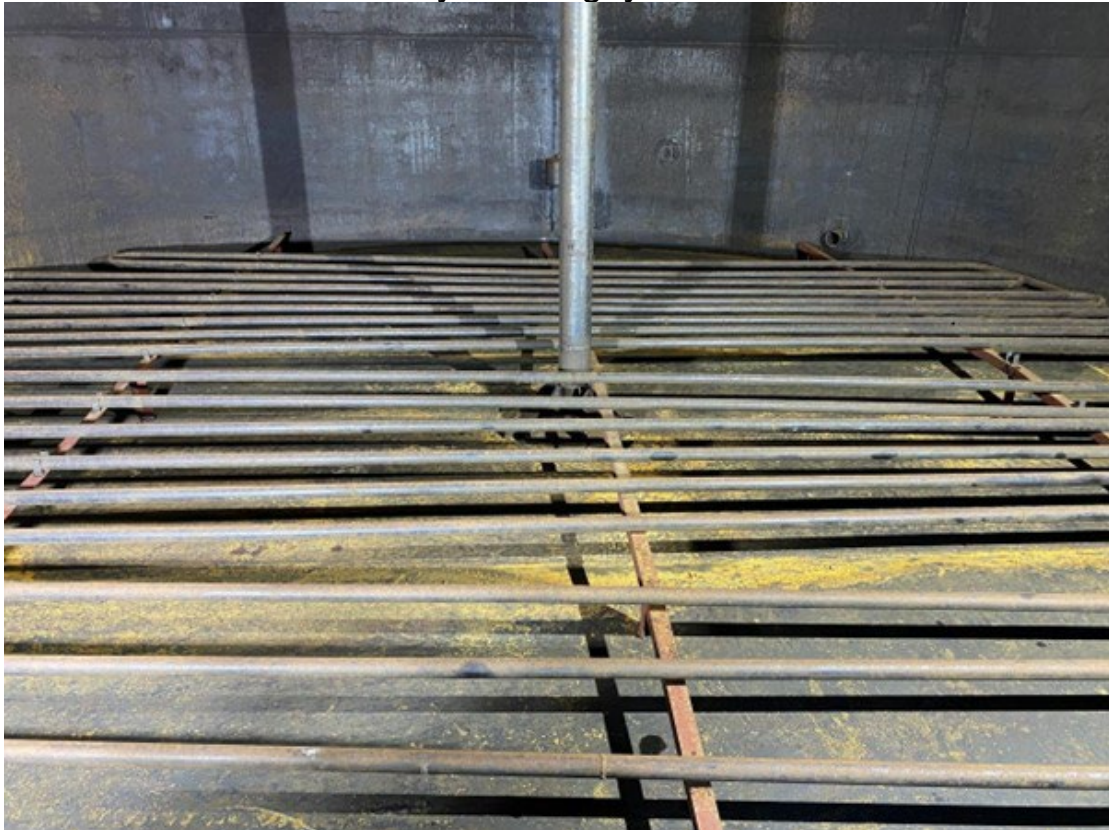
Mynd 1. Gólf og neðsta umfar.

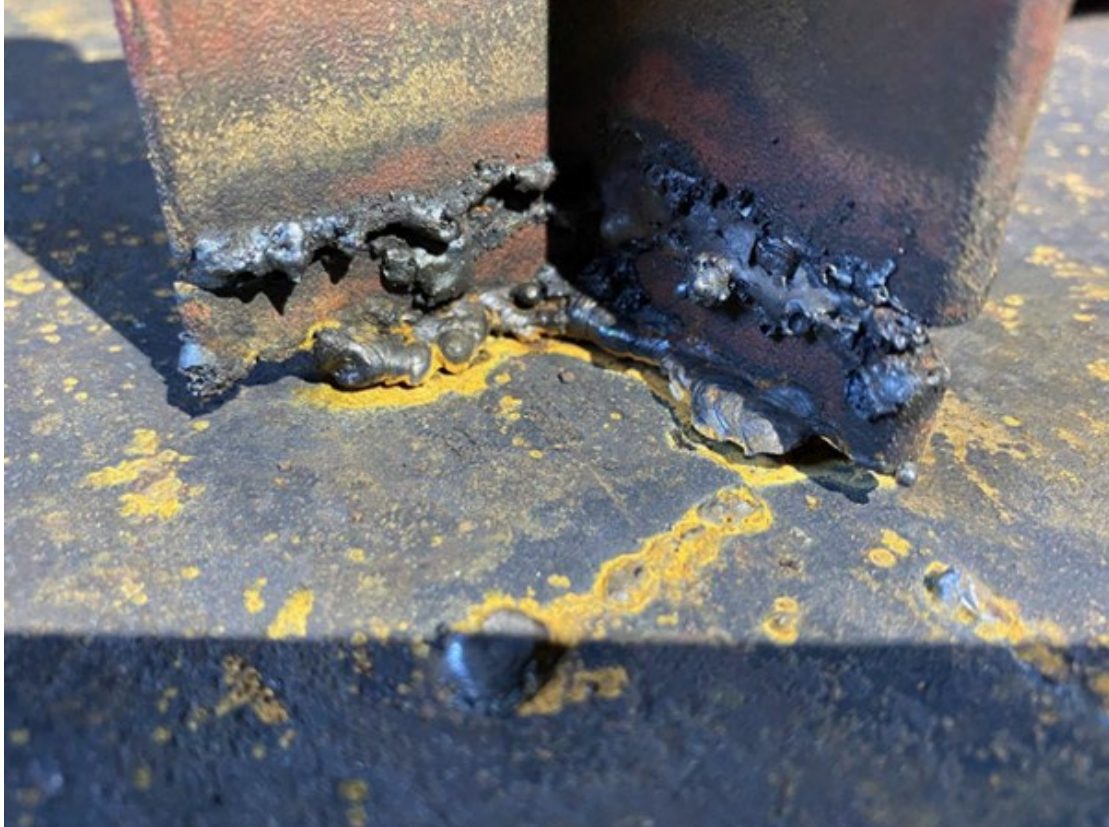
Mynd 2. Hérna sést hvernig undirstöðurnar fyrir spíralinn eru ekki heilsoðnar og eru eiginlega bara hálf lausar frá botni geymisins.

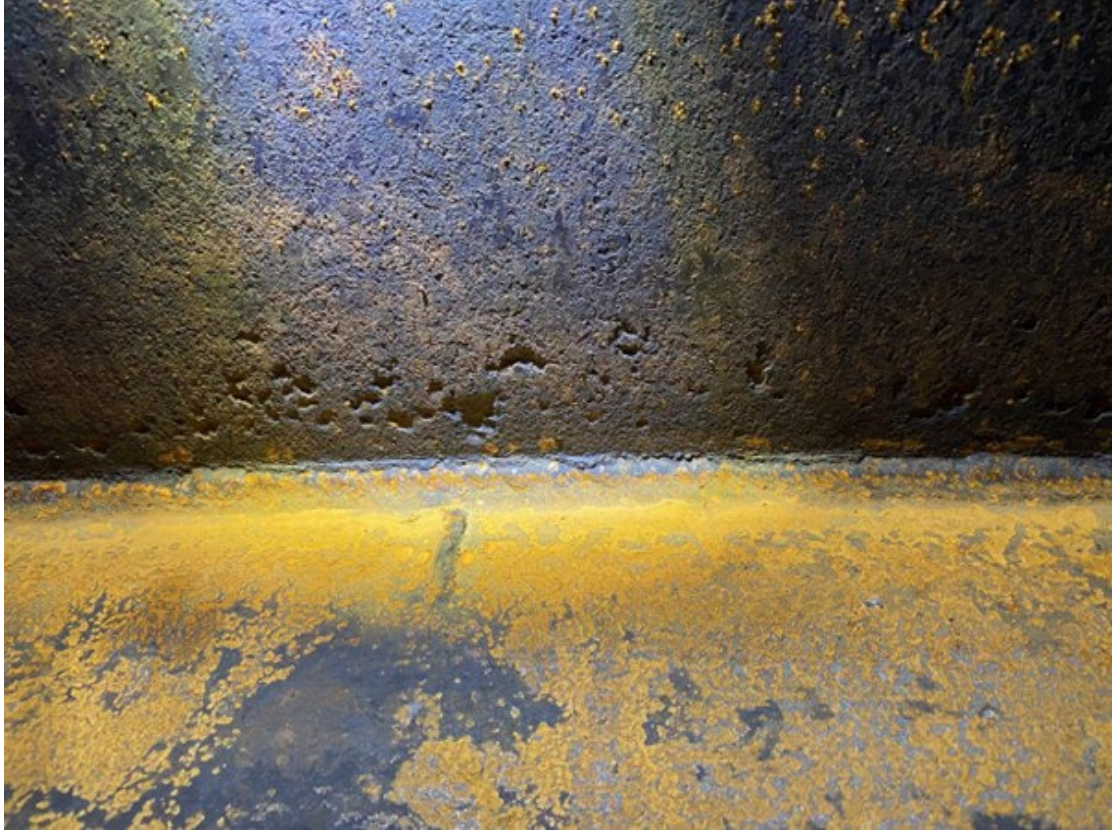
Geymir er ómálaður að innan. Geymir er í þokkalegu ásigkomulagi að innanverðu, Gólfplötur er alsettur 0,5 - 2 mm djúpum pyttum. Einn alvarlegur pyttur fannst þar sem var sett bót á strax en það er pyttur á plötu 3 nálægt kverkinni að umfarsplötu 2 og botnplötu nr 4. Pitturinn mældist 3.5mm (mesta dýpt) á svæði þar sem efnisþykktin í kring var um 6.4mm. Þá er eftir 2.9mm af efnisþykkt. Viðgerð framkvæmd af Olíudreifingu ( sjá mynd ). Botn geymis er alsettur pyttum sem voru mældir voru á bilinu 0.5-2 mm á dýpt en efnisþykkt þar var þó alltaf meiri en 3mm. Einnig var mikið af pyttum allan hringinn í neðsta umfari (sjá myndir) sem voru á bilinu 0.3-1.2mm djúpir.

Mynd 3. Pyttir á neðsta umfari, 0.3-1.2 að dýpt.

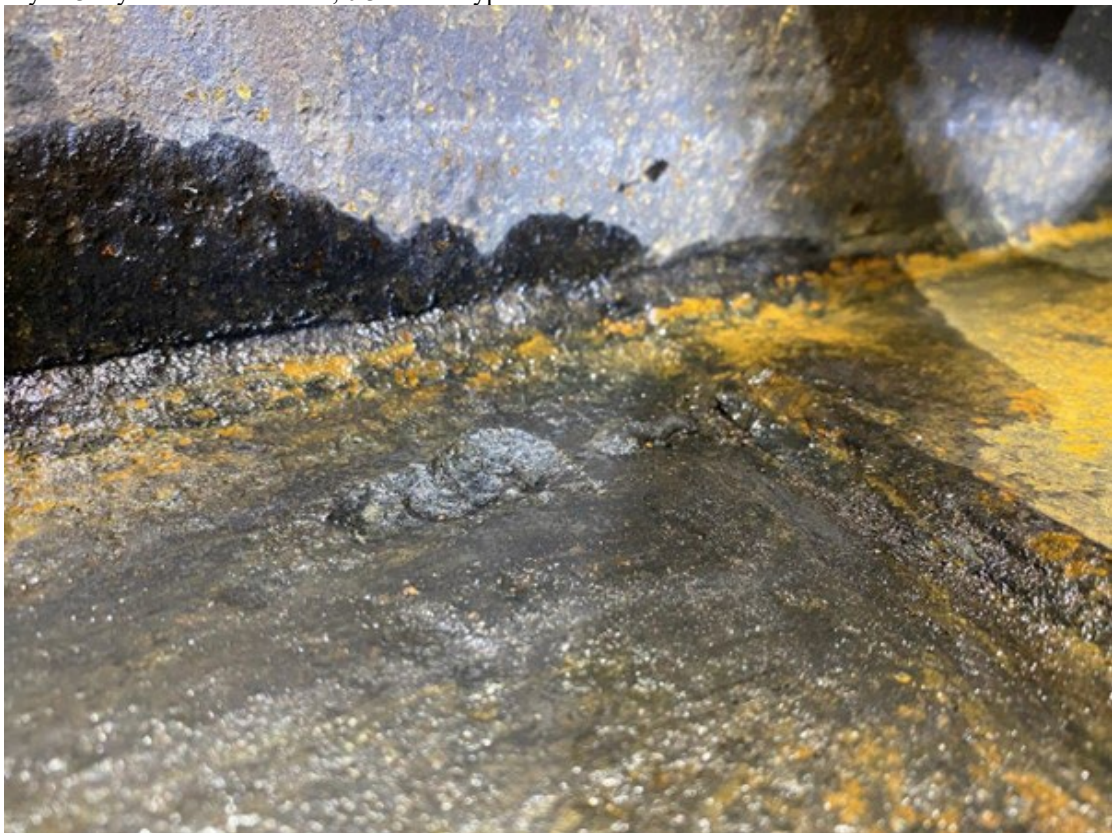
Mynd 4. Tæringapyttur á plötu 3 sem nær 3,5 mm að dýpt. Lagað að viðgerðarteymi Olíudreifingar. Einnig sést kantsár vel. Slíkt kantsár er einnig við plötu 8.

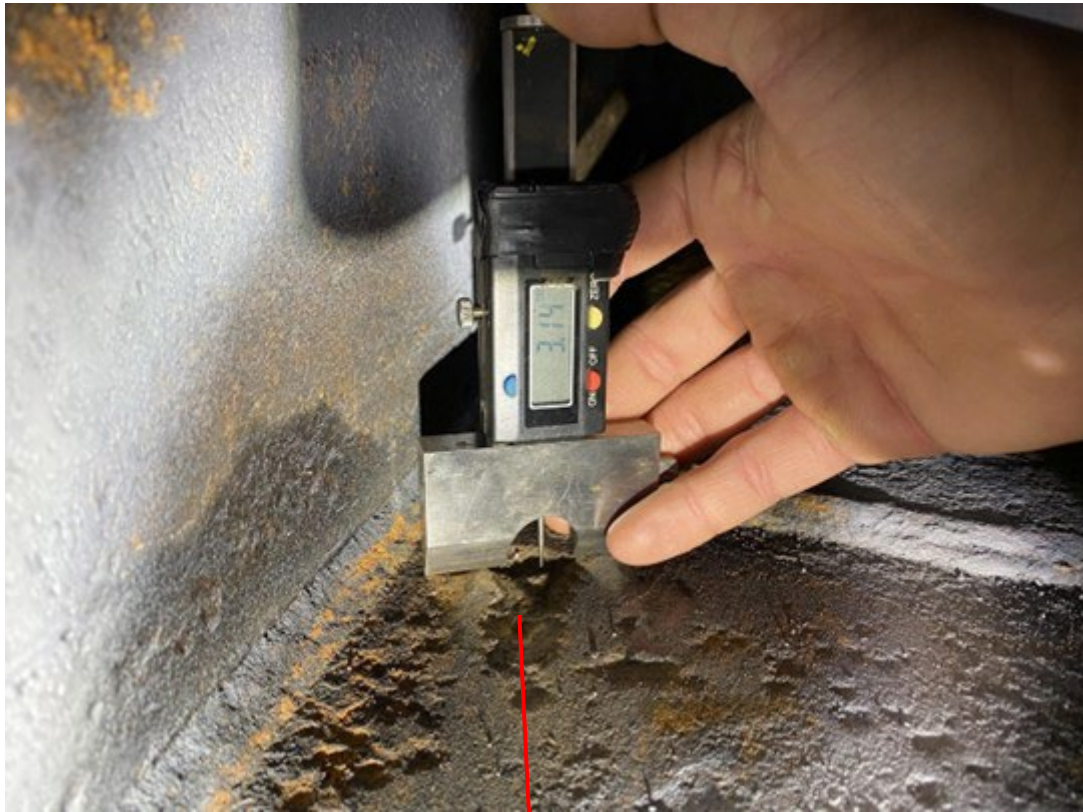
Mynd 5. Tæringapyttur á plötu 3 sem nær 3,5 mm að dýpt. Lagað að viðgerðarteymi Olíudreifingar.

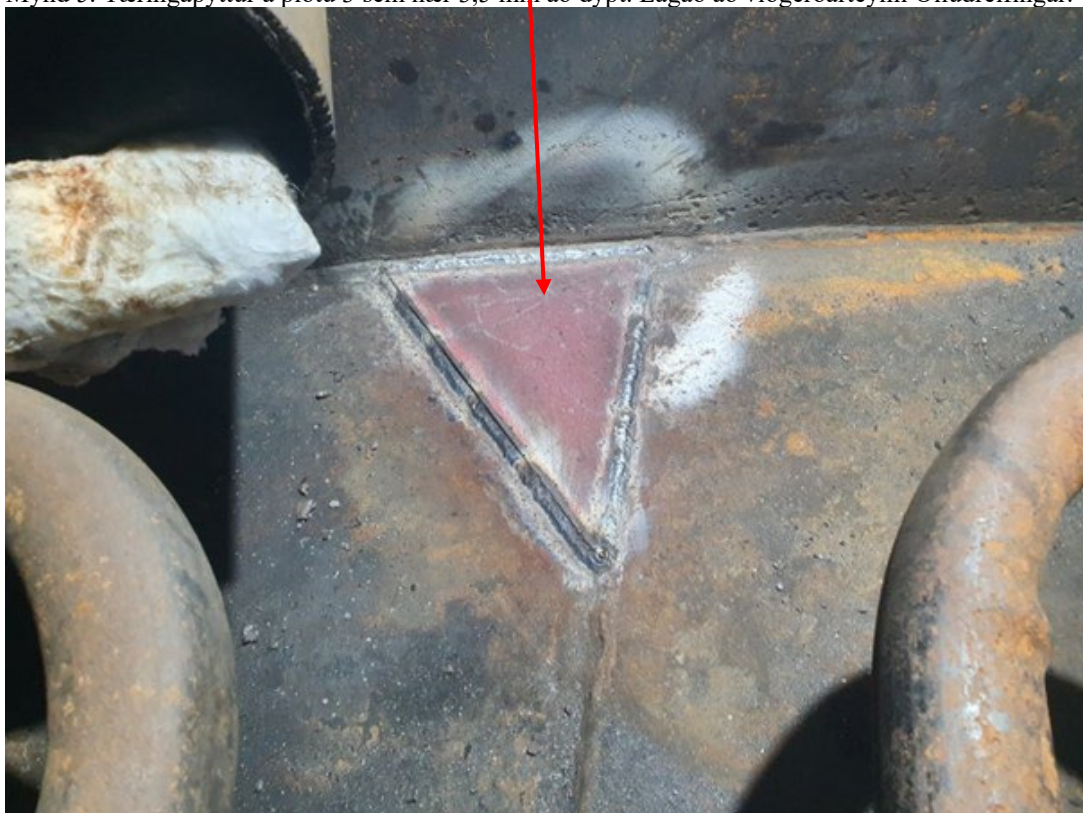
Mynd 6. Tæringapyttur á plötu 3 sem nær 3,5 mm að dýpt. Lagað að viðgerðarteymi Olíudreifingar.

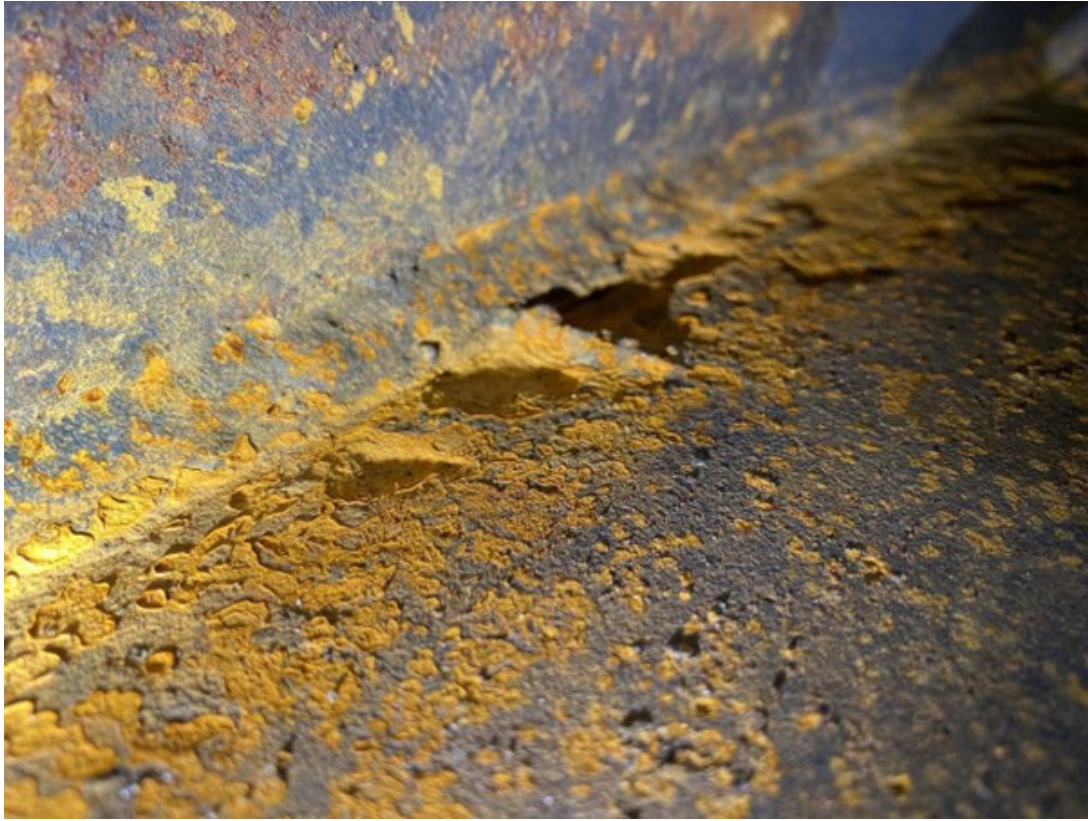
Mynd 8. Annar pittur. Þessi var 1.8-2 mm á dýpt  
Staðsettur á plötu 6 alveg við kverkina. 300mm frá plötu 5 og upp við umfar 4. 10x20mm á stærð

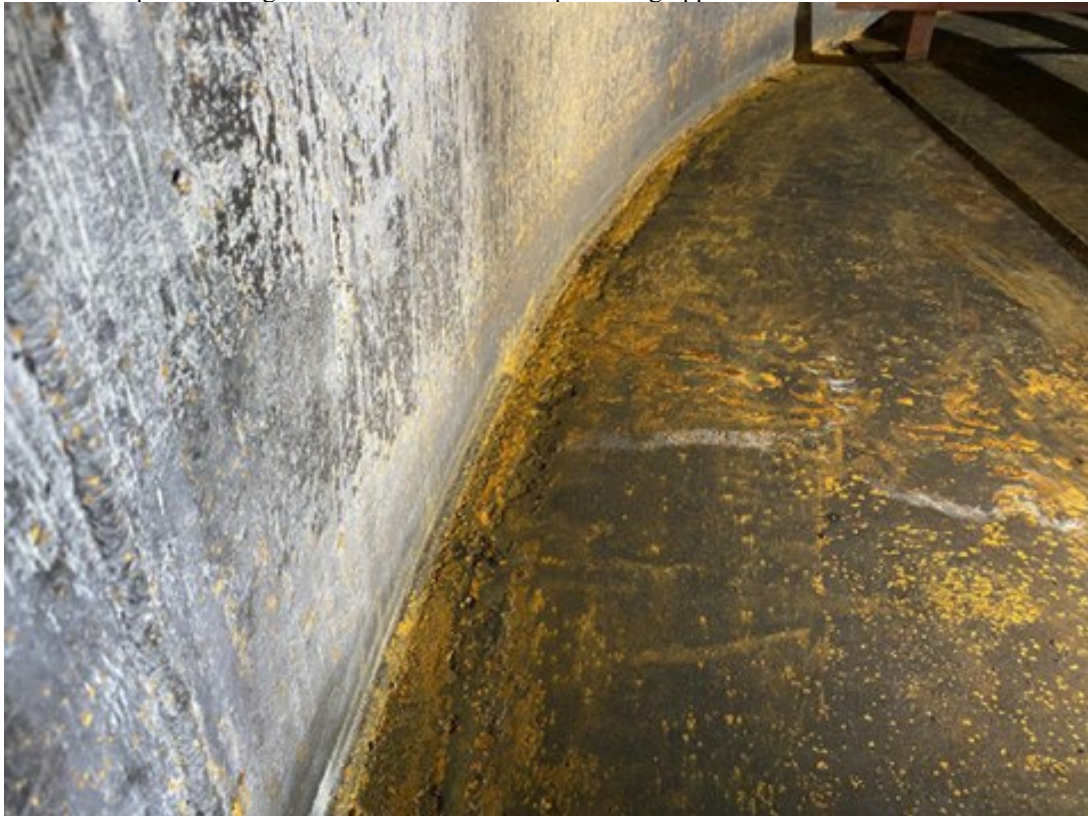
Mynd 7. Þessi mynd sýnir langt svæði sem er um 4 metrar á lengd í kverkinni þar sem botnplötur  
8 og 6 mætast neðstu umfarsplötu nr 4.

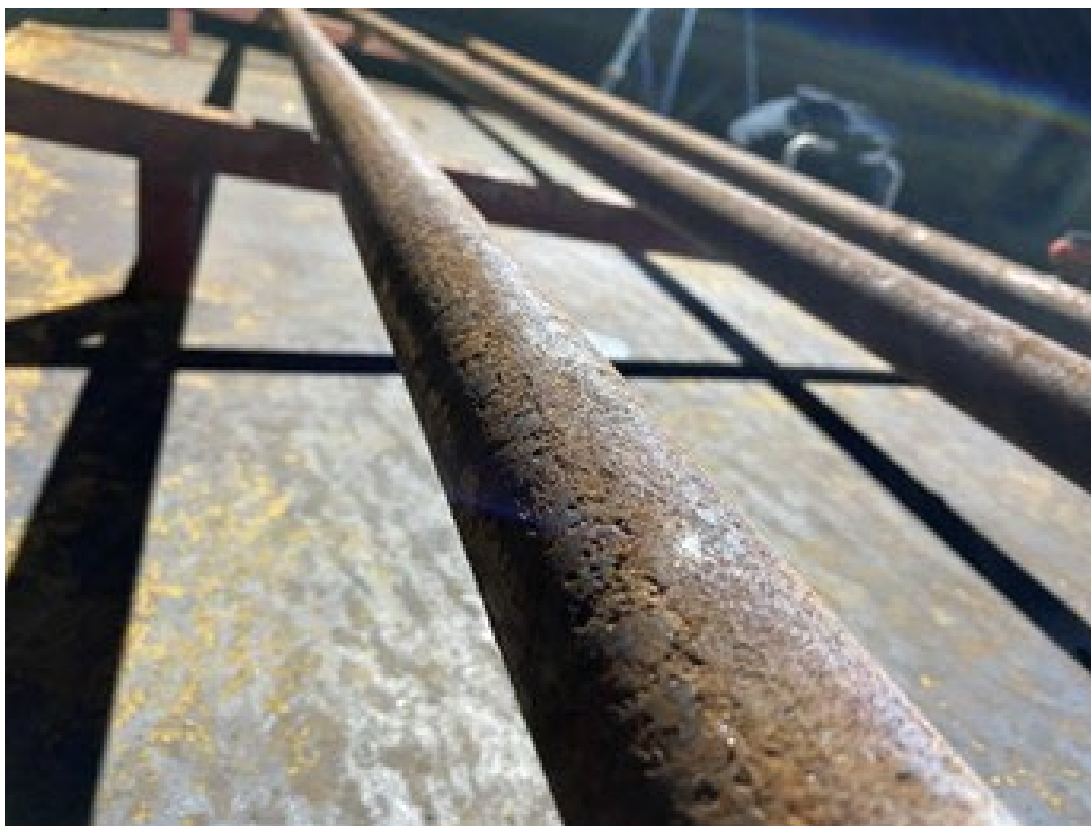
Mynd 10. pyttamyndun á öllum spirálnum, er ekki djúpt en eitthvað til að hafa í huga.

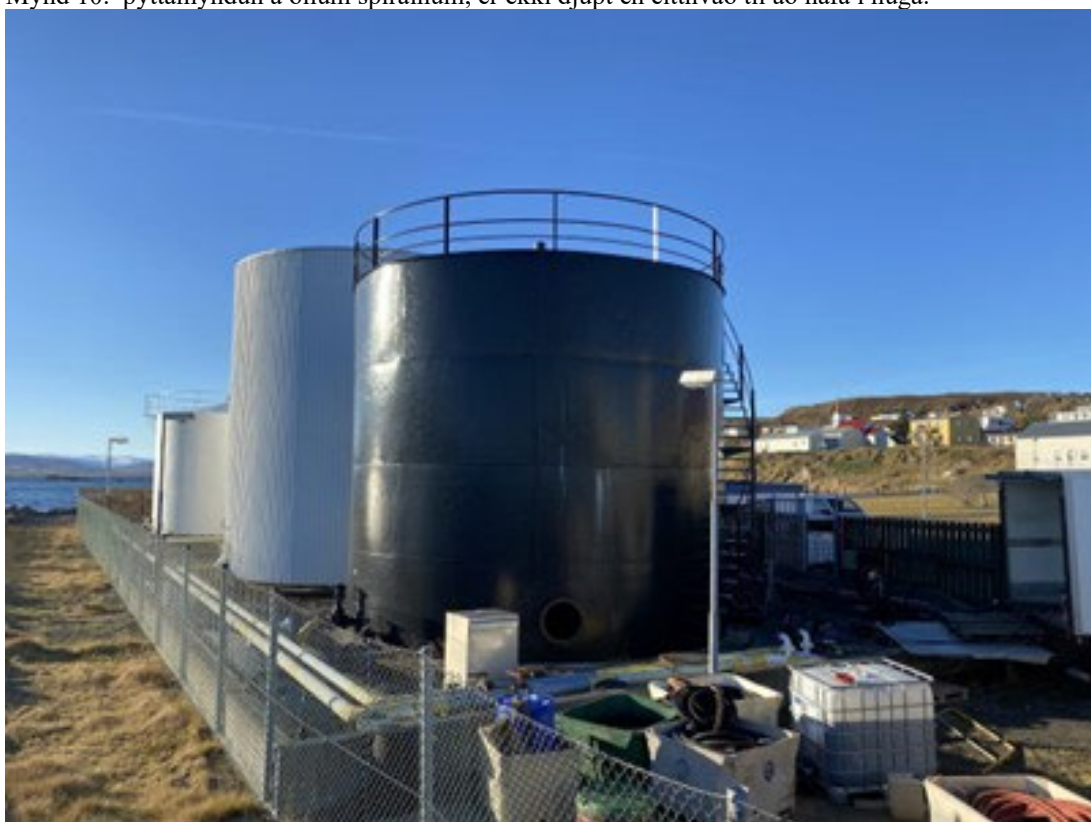
Mynd 11. Ástand málningar utanvert virðist gott.
