# B-sýnataka við hámarkslífmassa

## Gripaldi Reyðarfirði

Desember 2024

BA 2025-01

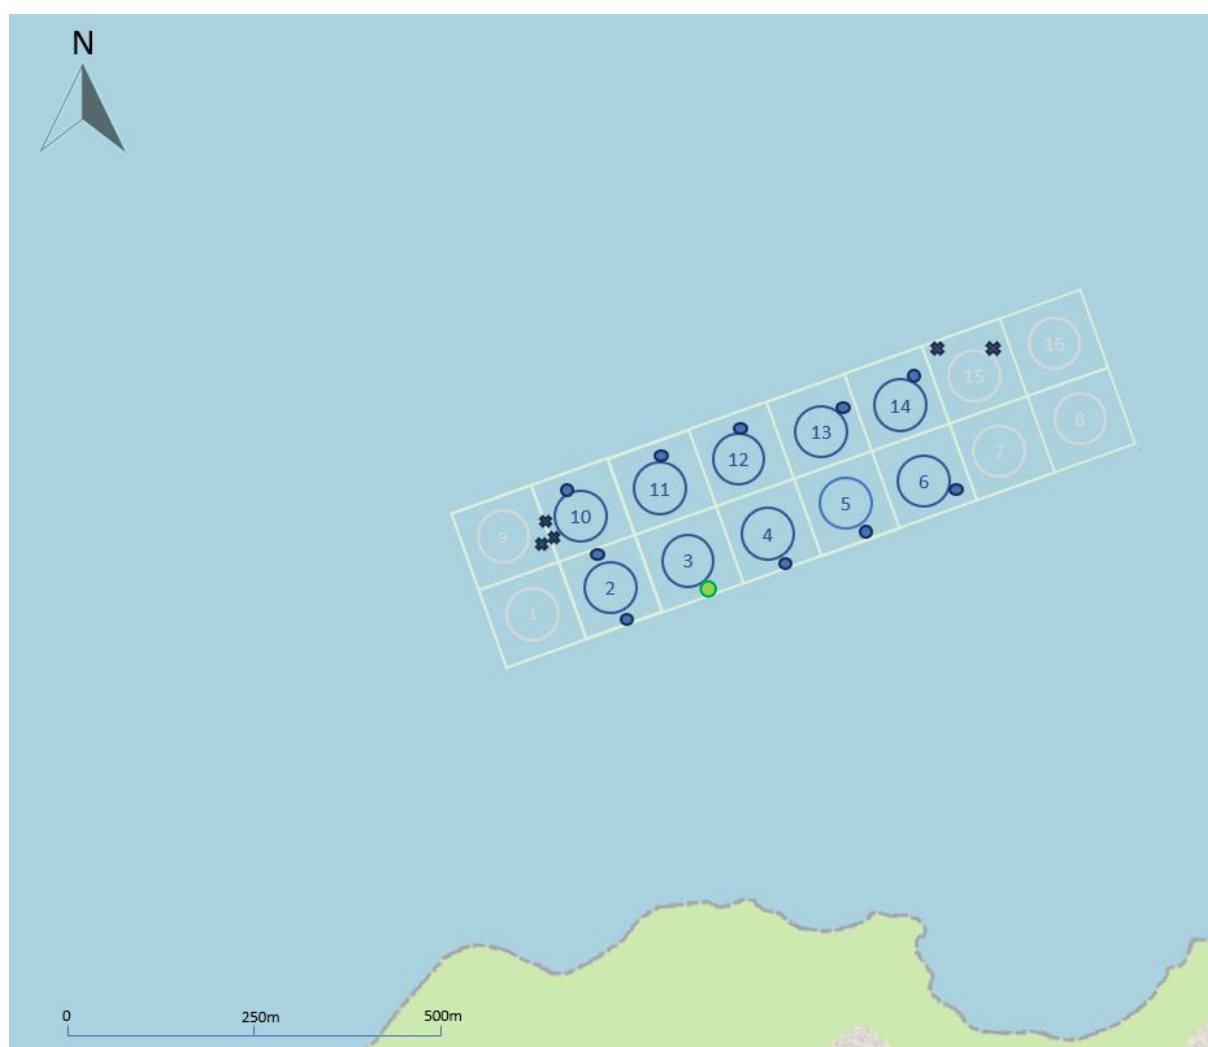
Mynd 1. Rammi með kvíum 1-16, kvíar 1, 7-9 og 15-16 eru ljósgráar þar sem þær höfðu verið fjarlægðar úr rammanum. Sýni voru tekin við allar kvíar sem voru á svæðinu (bláir hringir) og reynt að taka milli 9 og 10, 14 og 15 og 15 og 16 en gekk ekki (krossar). Ástand var metið eftir NS9410:2016 staðlinum (blátt=mjög gott, grænt=gott, gult=slæmt og rautt=mjög slæmt (Tafla 2)).

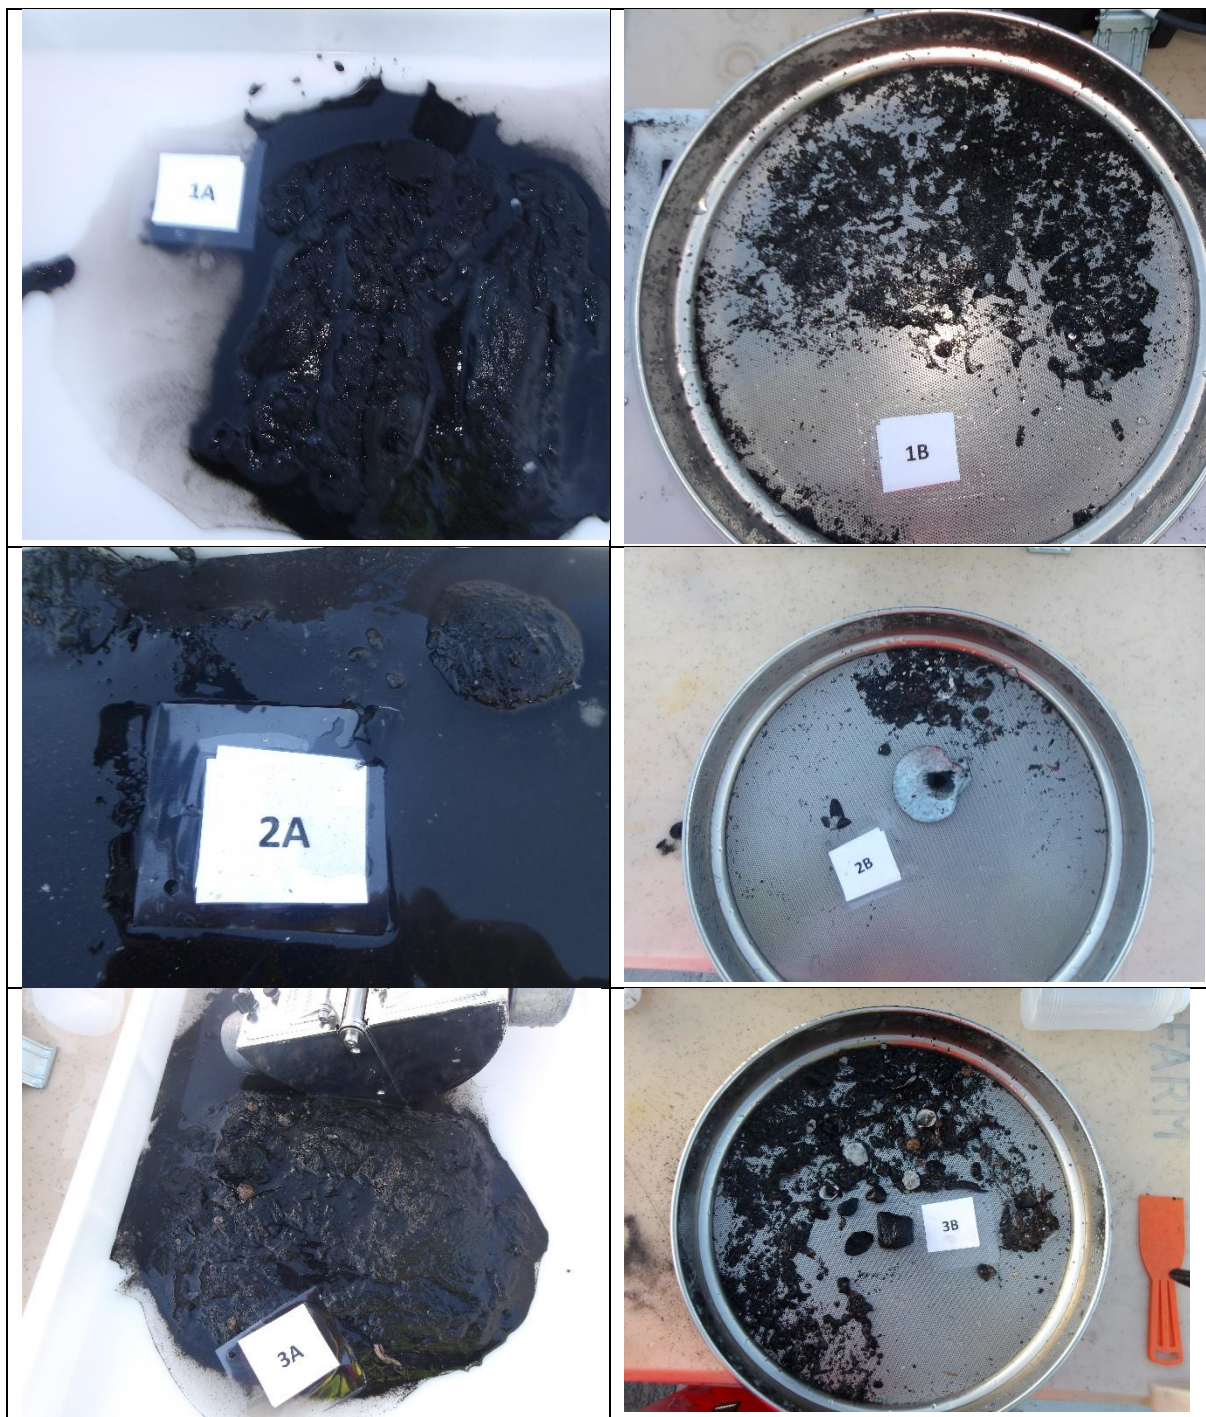
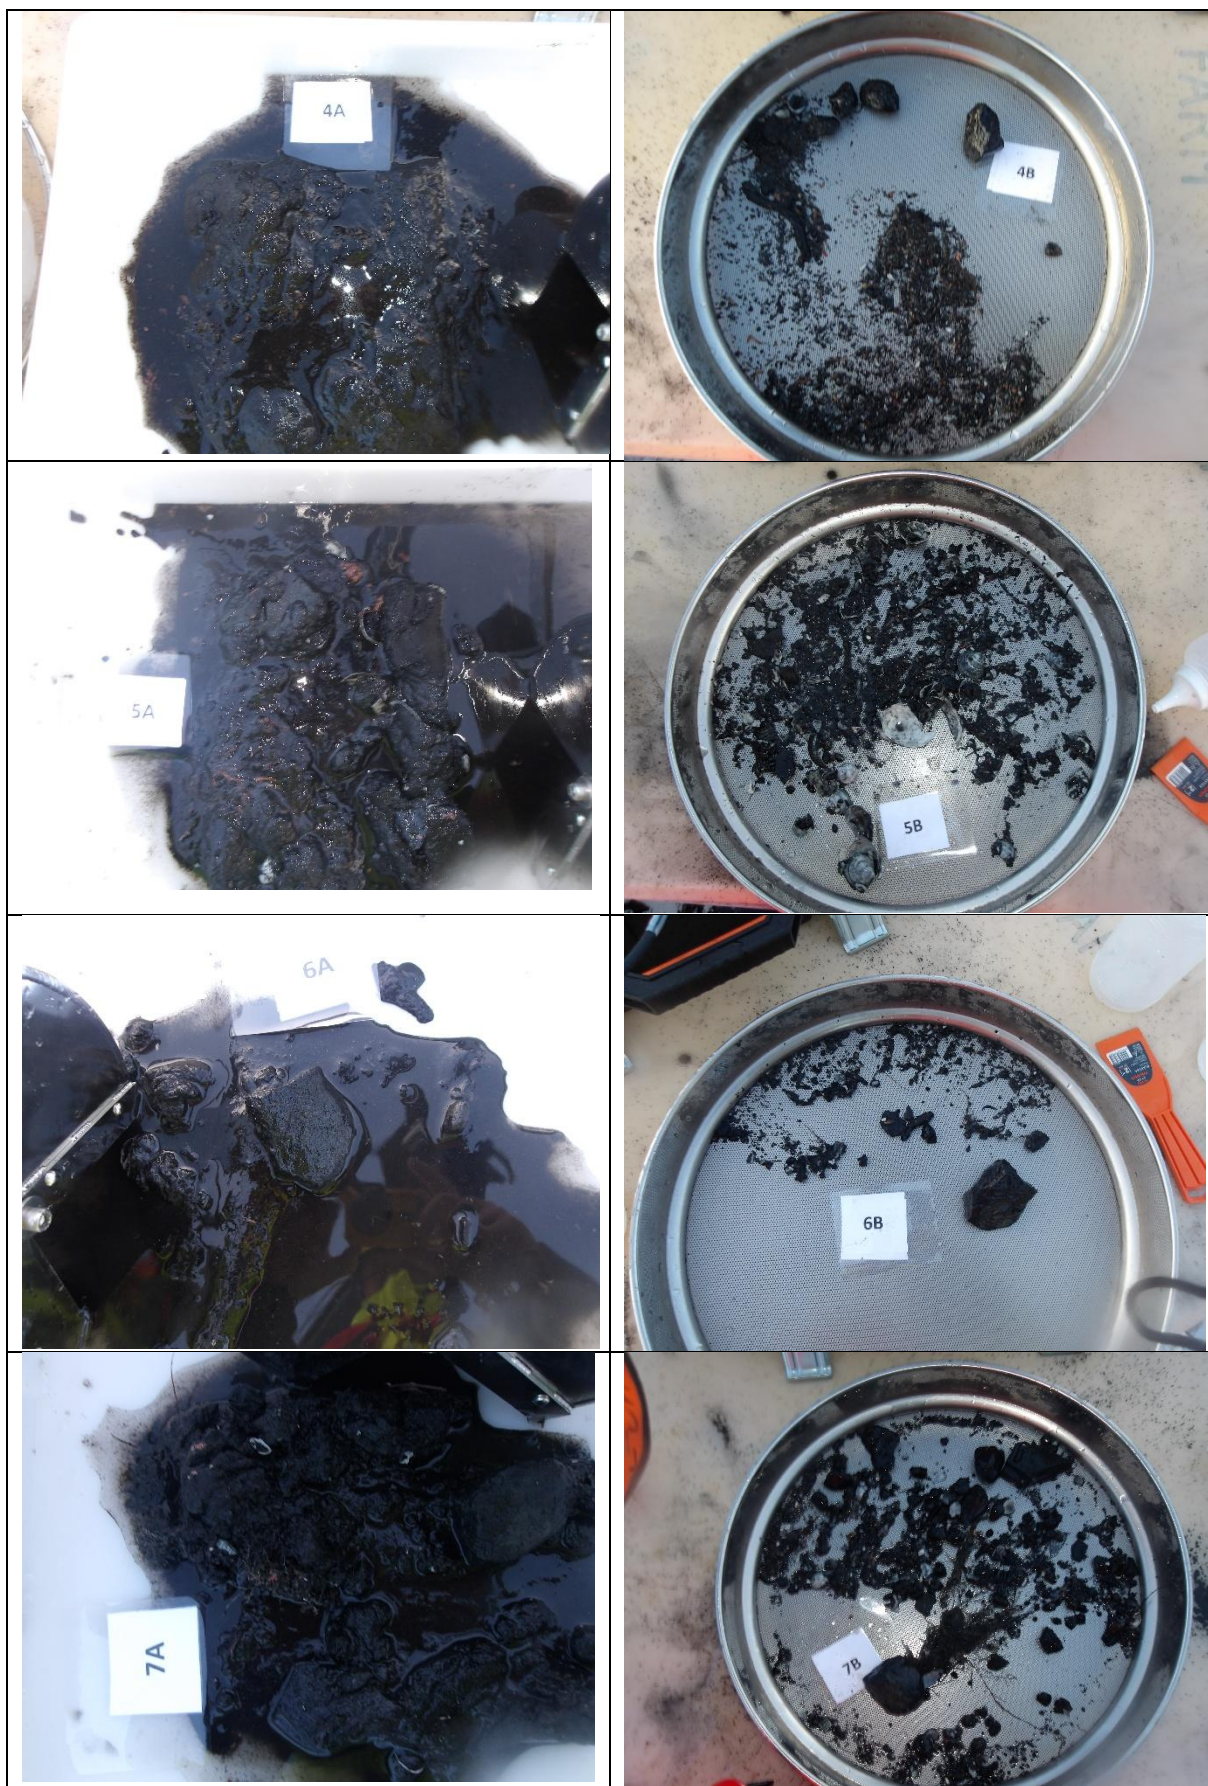
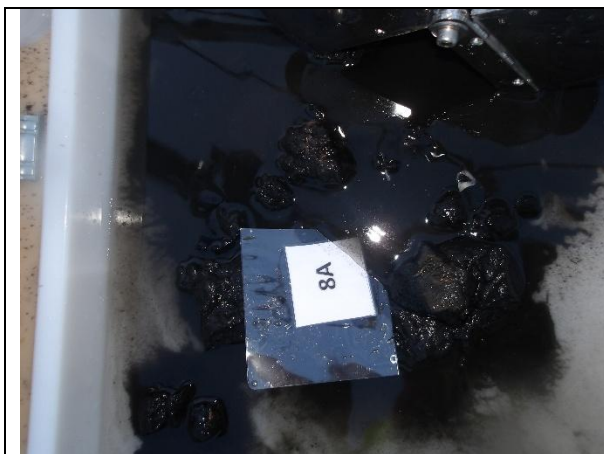
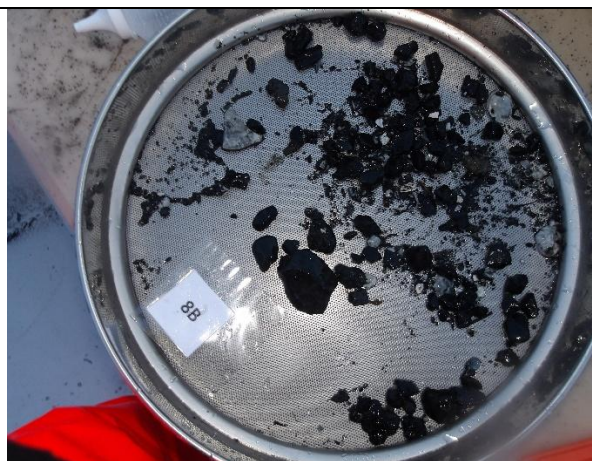
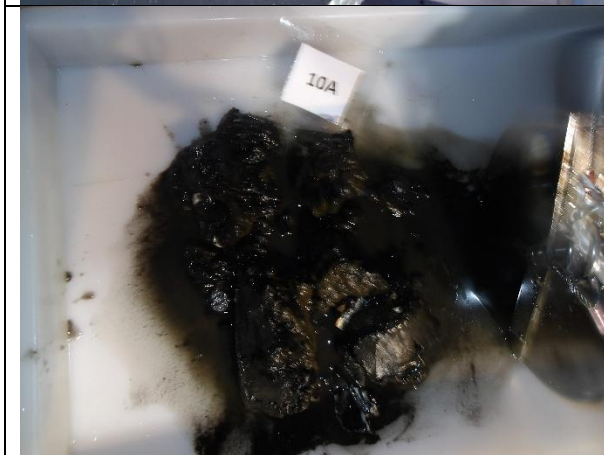
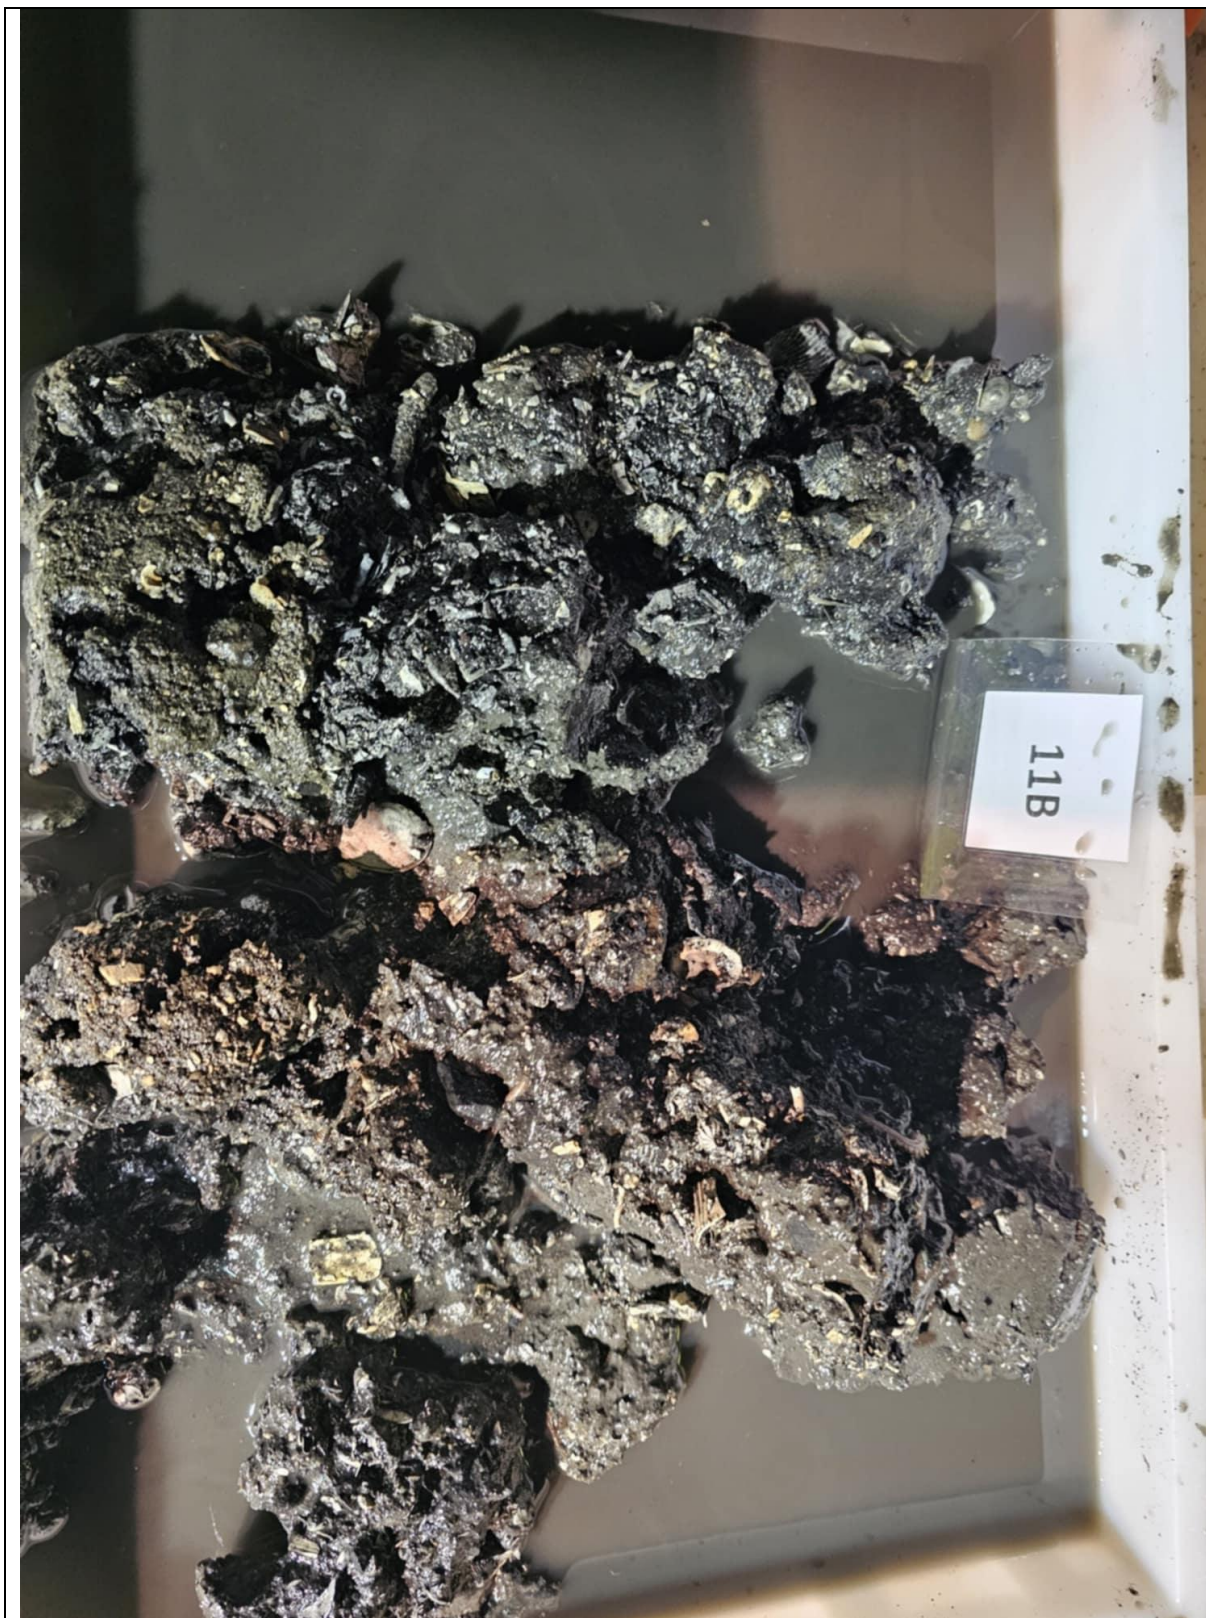
Myndir af sýnum við Gripalda 10.12.2024. Sýni eru merkt með númer sýnis og merkt með A fyrir sigtun og B eftir sigtun.

Sýni 11 var tekið með stærri greip en hin sýnin ( $0,1 \text{ m}^2$  en hin  $0,025 \text{ m}^2$ ). Myndin er af sýninu fyrir sigtun og ætti að vera merkt 11A en ekki 11B.
