Umhverfisvöktun

IÐNAÐARSVÆÐISINS Á GRUNDARTANGA

Árið 2019 sýna niðurstöður umhverfisvöktunar iðnaðarsvæðisins á Grundartanga, fyrir loftgæði, ferskvatn, sjó og gras, að öll viðmiðunarmörk sem sett eru í starfsleyfum og reglugerðum eru uppfyllt. Fyrir þá mælipætti sem viðmiðunargildi eru ekki til, eru niðurstöður bornar saman við bakgrunnsgildi og niðurstöður fyrri ára.

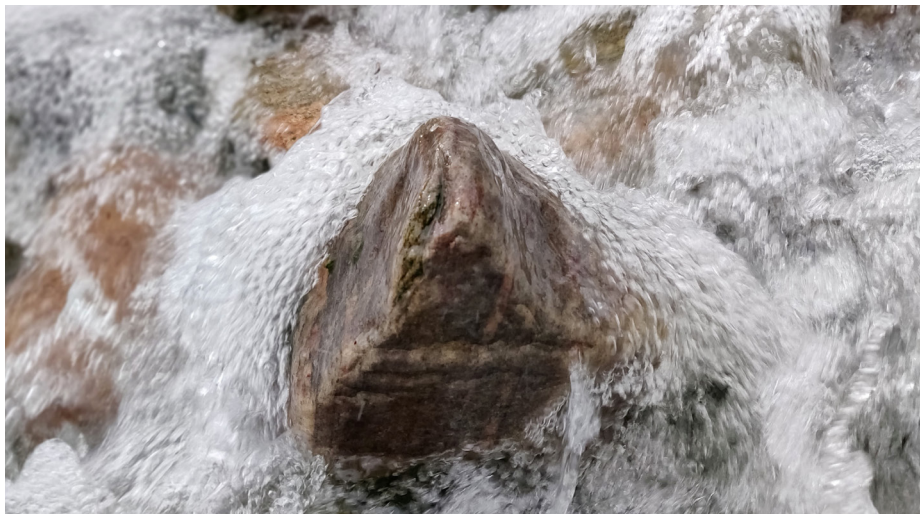
Flúor í ferskvatni

Flúor er mældur í sex ám við Hvalfjörð. Uppsprettur Kalmansár og Urriðaár eru vötn sem staðsett eru afar nærri iðnaðarsvæðinu, á meðan hinar árnar eru bergvatnsár (Berjadalsá, Fossá, Láxá og Kúludalsá). Flúor mælist fjórum sinnum lægri í bergvatnsánum en í öðrum vöktunarám. Sýrustig og meðalstyrkur flúors og súlfats var í öllum vöktunarám innan þeirra marka sem skilgreind eru í neysluvatnsreglugerð.

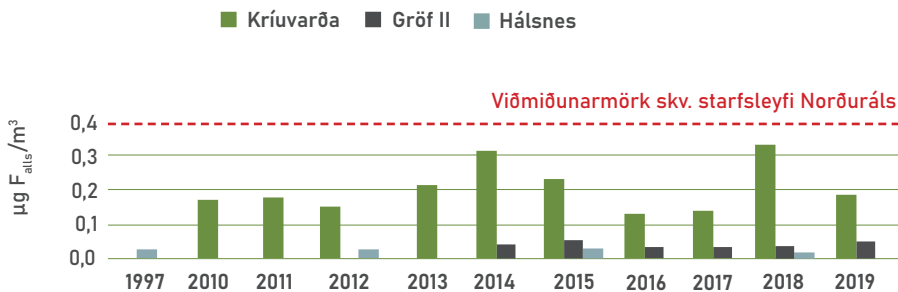
Heildarflúor (F) í andrúmslofti

Flúor var mældur á tveimur mælistöðvum árið 2019. Eins og áður mældist mun hærra magn flúors á Kríuvörðu en Gröf II, sem stafar af staðsetningu mælistöðvanna. Magn flúors var talsvert lægra á Kríuvörðu árið 2019 en árið á undan á meðan magnið var svipað milli ára á Gröf II.

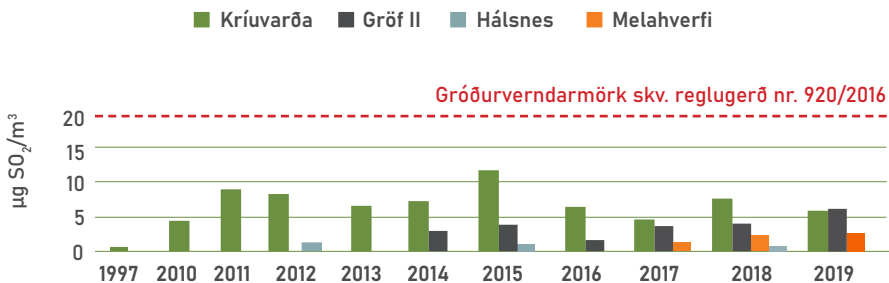
SO₂ í andrúmslofti

Brennisteinsdíoxíð var mælt á þrem mælistöðvum árið 2019. Miðað við árið á undan mældist magn SO₂ svipað í Melahverfi, lægra á Kríuvörðu en hærra á Gröf II.

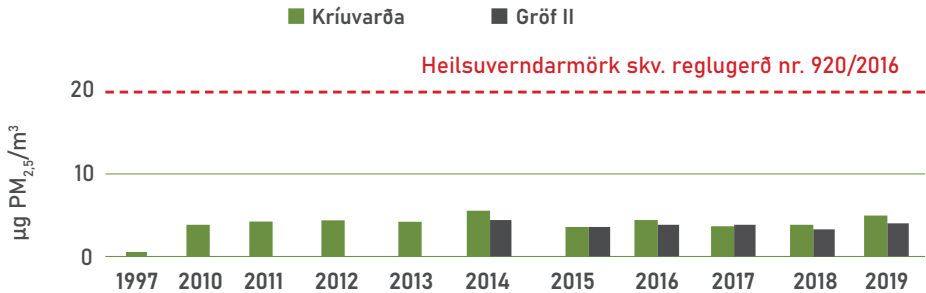
Ryk (PM_{2,5}) í andrúmslofti

Svifryk var mælt á tveimur mælistöðvum. Styrkurinn mældist svipaður og undanfarin ár.

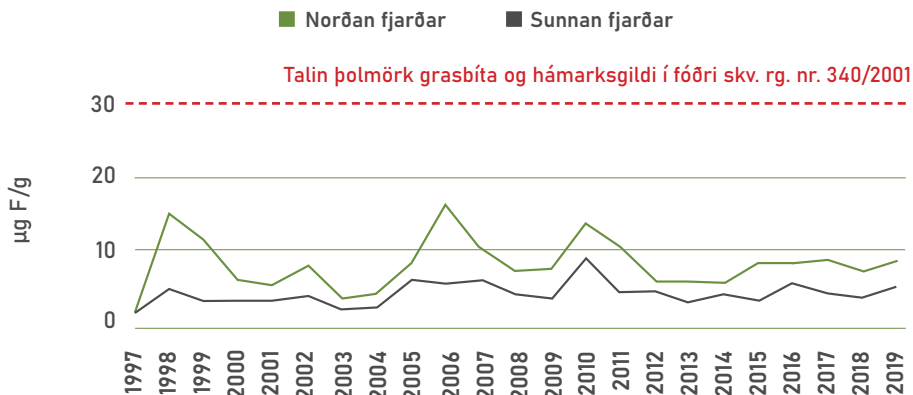
Flúor í grasi

Sýnum af grasi er safnað frá 11 stöðum í kringum Hvalfjörð. Flúor mældist í öllum grassýnum á árinu 2019 undir viðmiðunargildum fóðurs og töldum þolmörkum grasbíta. Meðalstyrkur flúors árið 2019 var svipaður og undanfarin ár en hærri en árið 1997.

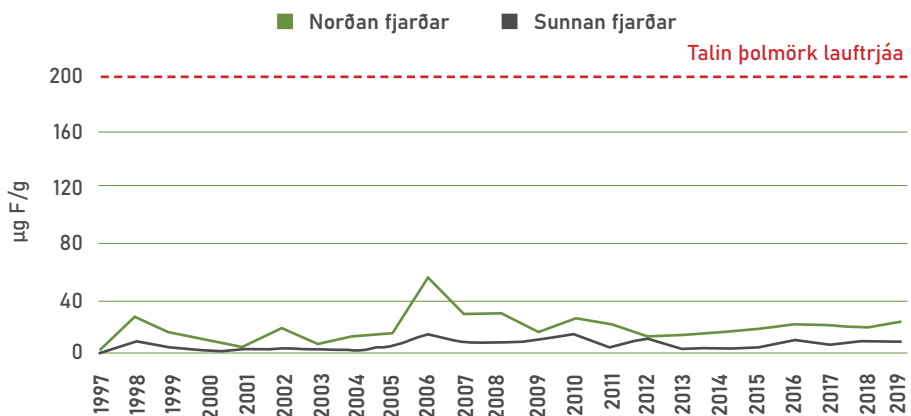
Flúor í laufi

Sýnum af laufi og barri er safnað frá 11 stöðum í kringum Hvalfjörð. Árið 2019 mældist flúor í öllum sýnunum undir þolmörkum lauf- og barrtrjáa. Meðalstyrkur flúors í laufi árið 2019 var svipaður og undanfarin ár en hærri en árið 1997.

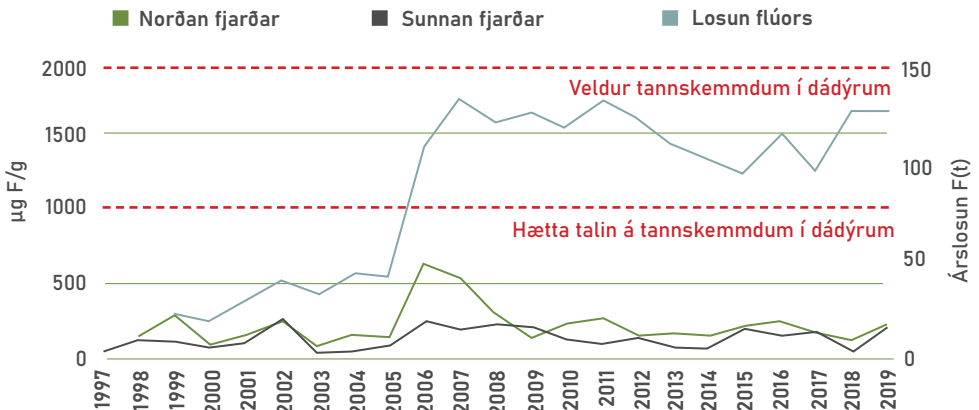
Lömb - Samanburður norðan og sunnan fjarðar

Flúor er mældur í kjálkabeinum lamba frá 11 stöðum norðan og sunnan Hvalfjarðar. Árið 2019 var meðalstyrkur flúors í lömbum svipaður og hefur verið síðustu tíu árin, en hærri en árið 1997 þegar vöktun hófst. Rannsóknir liggja ekki fyrir um áhrif flúors á tennur sauðfjár og er því miðað við niðurstöður norskrar rannsóknar frá 1990–1996 á ungum dádýrum (1,5 vetra) í grennd við álver. Árið 2019 er ekki munur á milli meðalstyrks flúors í lömbum norðan fjarðar annars vegar og sunnan fjarðar hins vegar.
